# Diagnosticas ziņojums par

## 2022 PEUGEOT 3008 GT

### Diagnosticas informācija

### Diagnosticā konstatēto defektu kopsavilkums

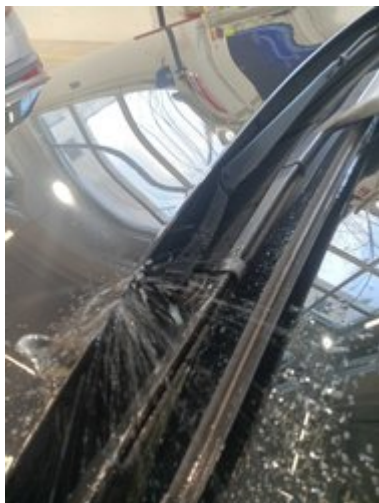
- ✓ **1. Priekšpuse:** Stiklu mazgāšanas sistēma - Darbība (Priekšā un aizmugurē)

- ✓ 1. Sašūt Priekšējo Sēdekli
- ✓ 2. Remonts Logu Mazgātāja Mehānismam

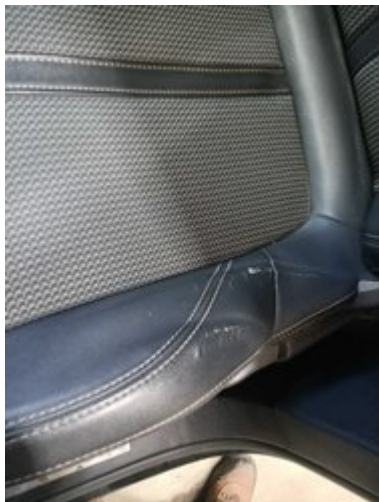
- ✓ **2. Sēdekļi:** Visi Sēdekļi - Stāvoklis

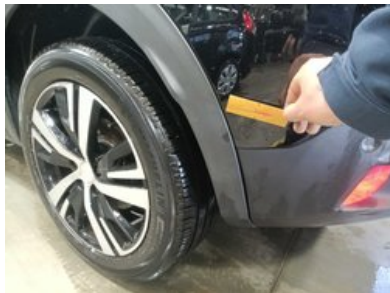
- ✓ **1. Aizmugure:** Aizmugurējais bamperis - Stāvoklis un izlīdzinājums

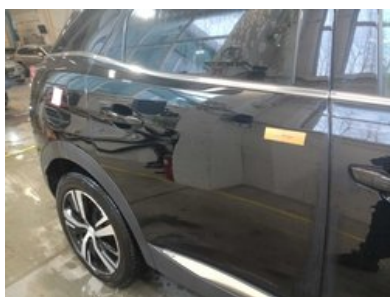
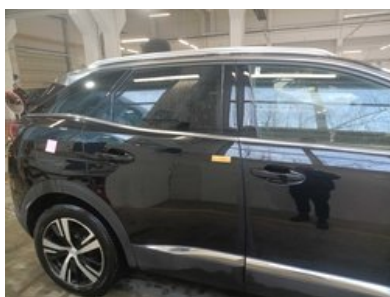
- ✓ **2. Sāns:** Kreisā un Labā Puse - Vizuālie Bojājumi un Skrāpējumi

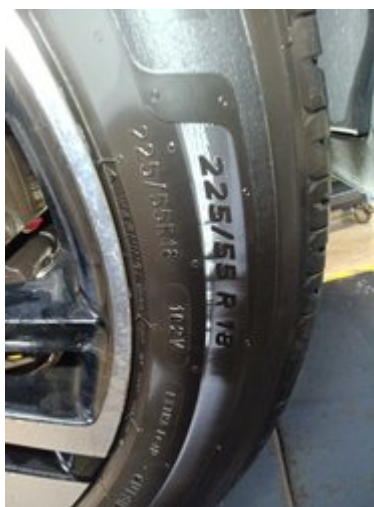
- ✓ **1. CITS:** Uzlādēt Akumulatoru
- ✓ **2. CITS:** Dzinēja Eļļas un Filtra Maiņa
- ✓ **3. CITS:** Nomainīt Riepas

- ✓ 1. Dzinēja Eļļas un Filtra Maiņa
- ✓ 2. Nomainīt Riepas
- ✓ 3. Uzlādēt Akumulatoru

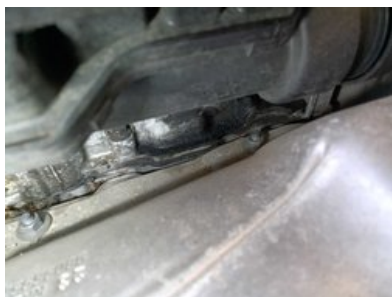
✓ **4. CITS:** Dzinēja Kloķvārpstas Remonts "Sandwich"

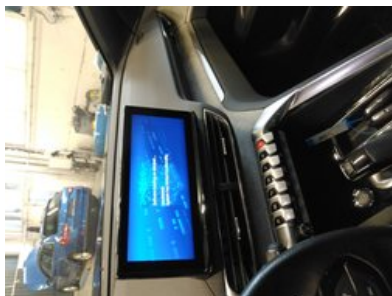
## ✓ 7. VISPĀRĒJĀ ELEKTRIKA: Multivides Programmatūras Atjaunināšana
