# Diagnosticas ziņojums par

## 2016 OPEL MERIVA Blitz

### Diagnosticas informācija

### Diagnosticā konstatēto defektu kopsavilkums

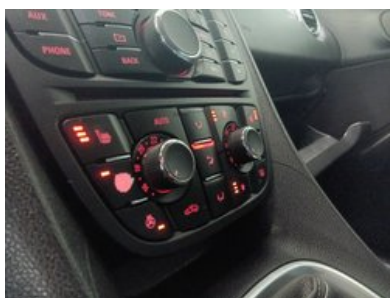
### ✓ 1. Priekšpuse: Apdares detaļas - Stāvoklis

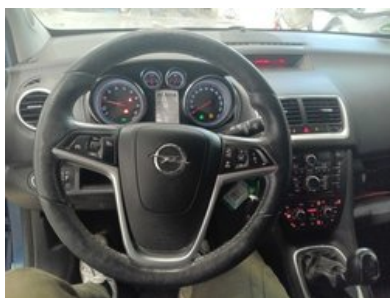
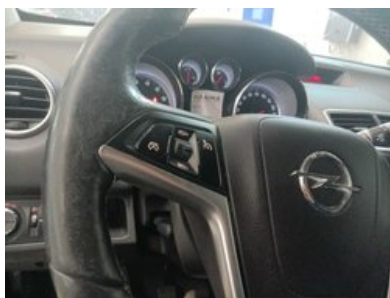
### ✓ 2. Priekšpuse: Stūres rats - Stāvoklis

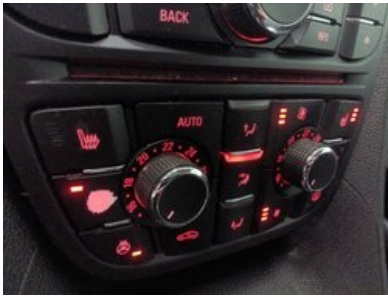
✓ **3. Darbība:** Sēdekļu apsildes sistēma - Darbība (Vadītājs un pasažieris)

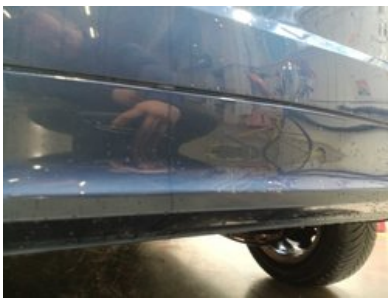
✓ **1. Aizmugure:** Aizmugurējais bamperis - Stāvoklis un izlīdzinājums

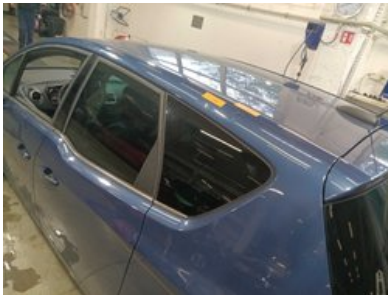
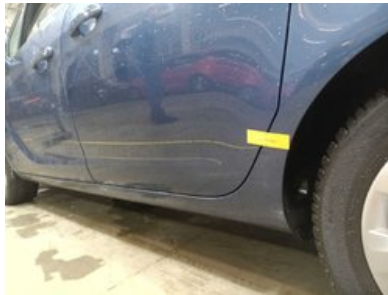
✓ **2. Sāns:** Kreisā un Labā Puse - Vizuālie Bojājumi un Skrāpējumi

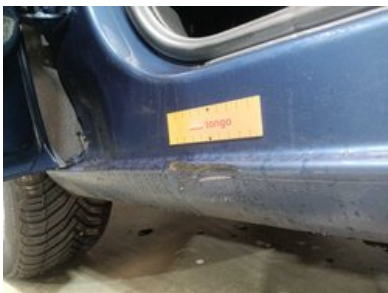
✓ **3. Sāns:** Kreisā un Labā Puse - Vizuālie Bojājumi un Skrāpējumi

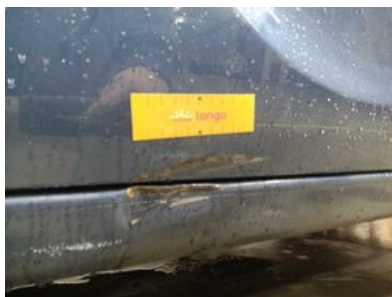
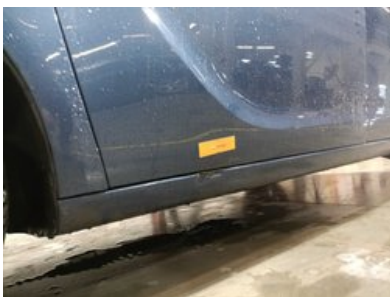
✓ **4. Sāns:** Kreisā un Labā Puse - Vizuālie Bojājumi un Skrāpējumi

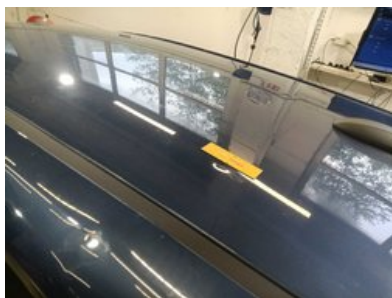
✓ **5. Cits:** Jumts - Redzami bojājumi (piemēram, krusa bojājumi)

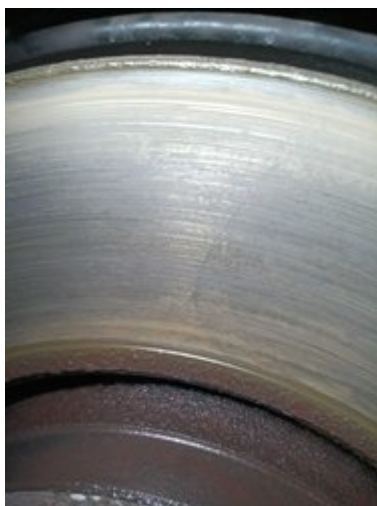
✓ **1. BREMZES:** Priekšējie Bremžu Diski Abi

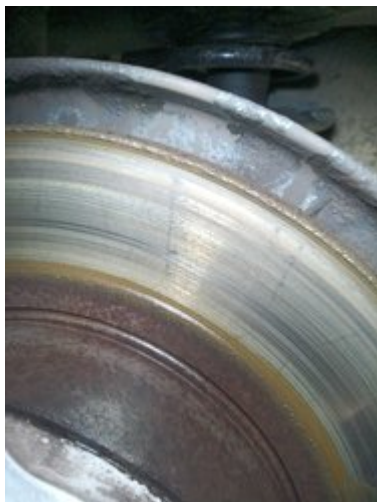
✓ **2. BREMZES:** Aizmugures Bremžu Disks (Abi)

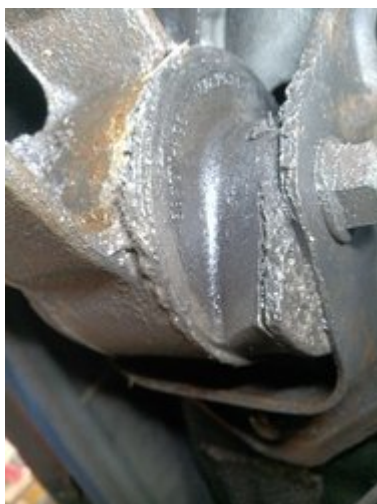
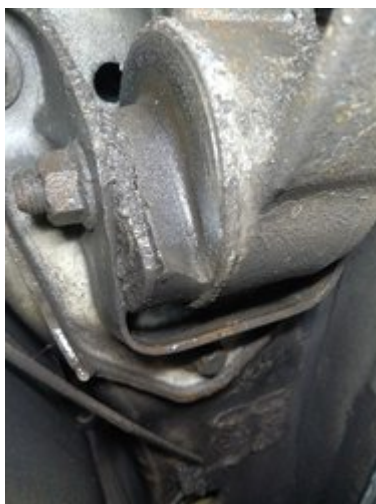
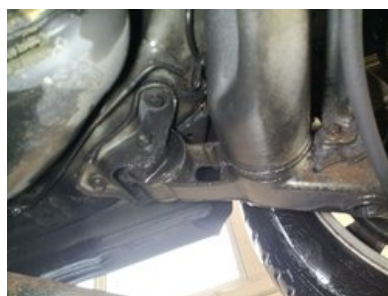
✓ **3. BALSTIEKĀRTA:** Garenloka Saiņi

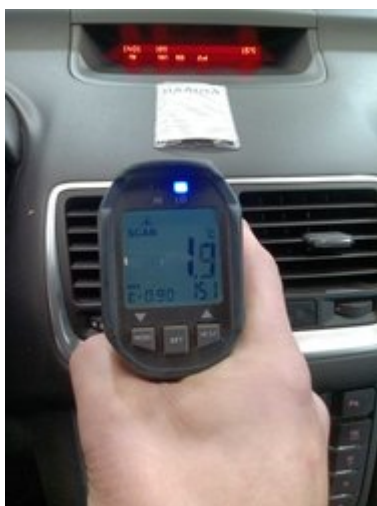
✓ **4. GAISA KONDICIONĒŠANA UN APSILDES SISTĒMA:** Sistēmas Evakuācija/Uzpilde

## ✓ 4. Gaisa Kondicionēšanas Mērījums

- ✓ 1. Sistēmas Evakuācija/Uzpildīšana
