# Diagnosticas ziņojums par

## 2018 OPEL MOKKA X Innovation

### Diagnosticas informācija

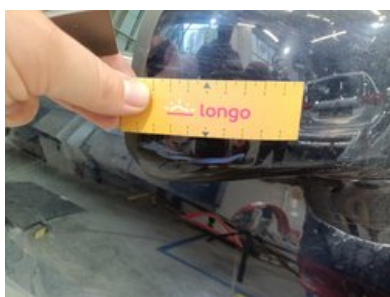
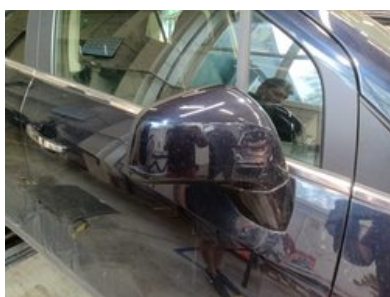
- ✓ **1. Sāns:** Ārējie Spoguļi - Spoguļa Integritāte un Stiprinājums Automašīnā

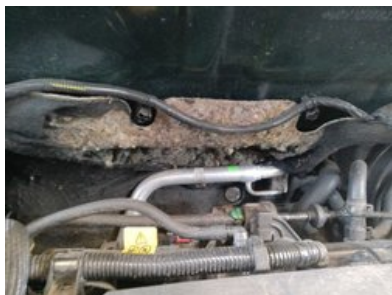
### ✓ 1. DZINĒJS: Ugunssiena
