# Diagnostikas ziņojums par 2017 OPEL MOKKA X Edition

## Diagnostikas informācija

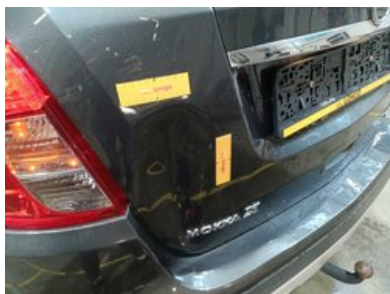
- ✔ **1. Aizmugure:** Bagāžnieks - Redzami bojājumi

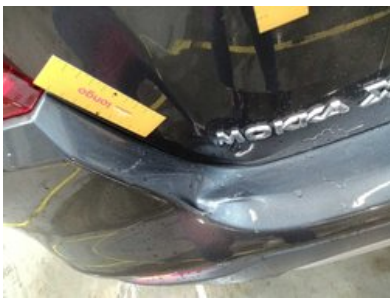
✓ **2. Aizmugure:** Aizmugurējais bamperis - Stāvoklis un izlīdzinājums

- ✓ 1. Krāsot Aizmugures Bamber

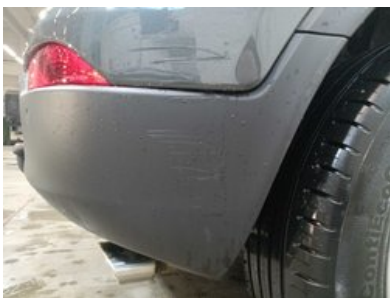
✓ **3. Aizmugure:** Aizmugurējais bamperis - Stāvoklis un izlīdzinājums

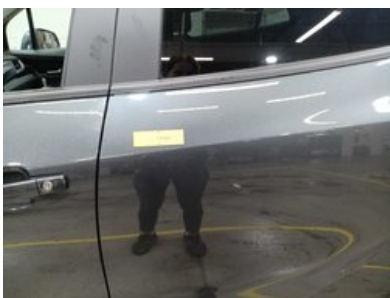
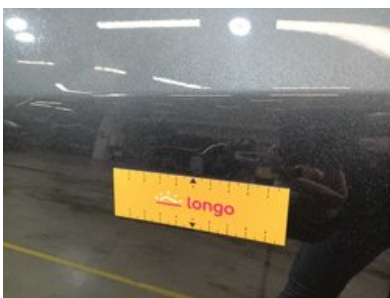
✓ **4. Sāns:** Kreisā un Labā Puse - Vizuālie Bojājumi un Skrāpējumi

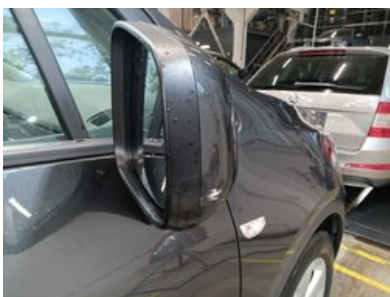
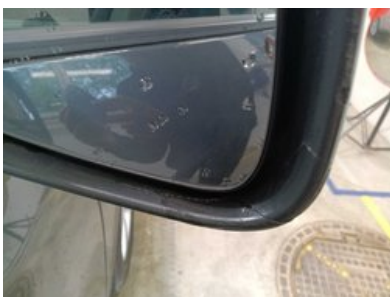
✓ **5. Sāns:** Ārējie Spoguļi - Spoguļa Integritāte un Stiprinājums Automašīnā

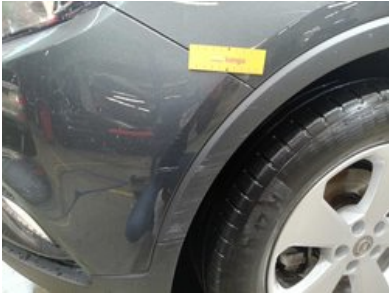
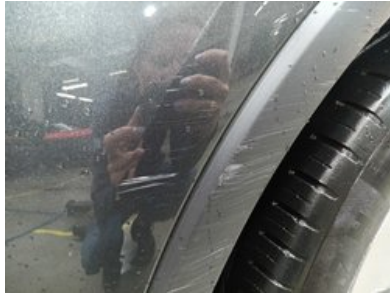
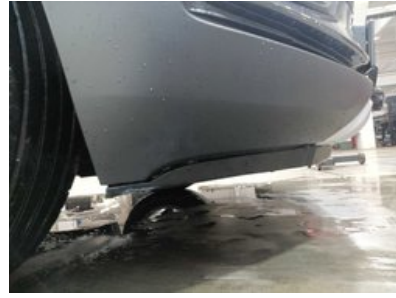
✔ **6. Priekšpuse:** Priekšējais Bamperu - Stāvoklis un Izlīdzinājums
