# Diagnosticas ziņojums par

## 2019 FORD KUGA Trend Ultimate

# Diagnosticas ziņojums par 2019 FORD KUGA Trend Ultimate

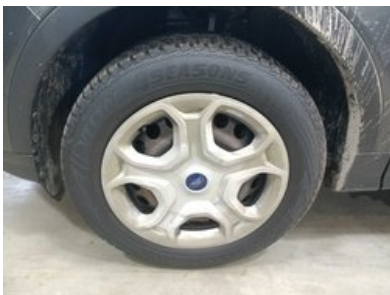
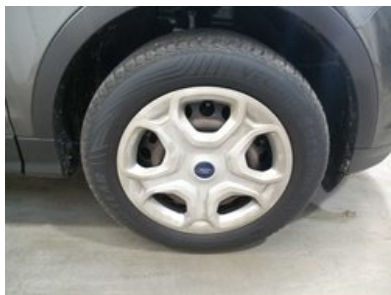
### ✓ 1. Sāns: Riteņi - Stāvoklis

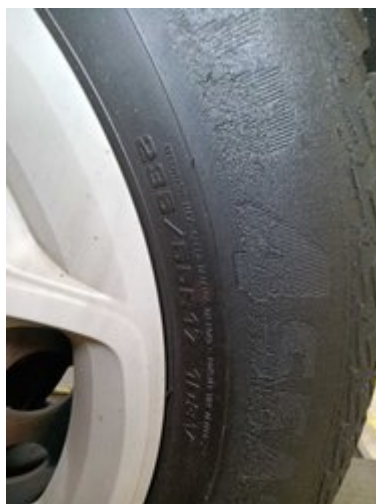
### ✓ 3. CITS: Nomainīt Riepas
