# Diagnosticas ziņojums par

## 2021 SEAT IBIZA FR Business Intense

### Automašīnas dati

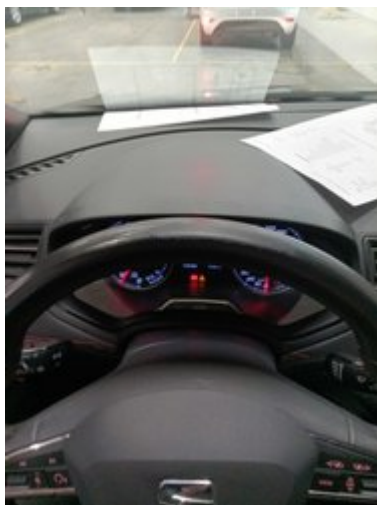
### ✓ 1. Priekšpuse: Stūres rats - Stāvoklis

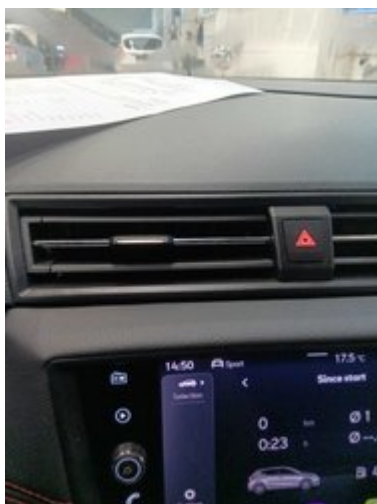
### ✓ 2. Iekšpuse: Apdares detaļas - Stāvoklis

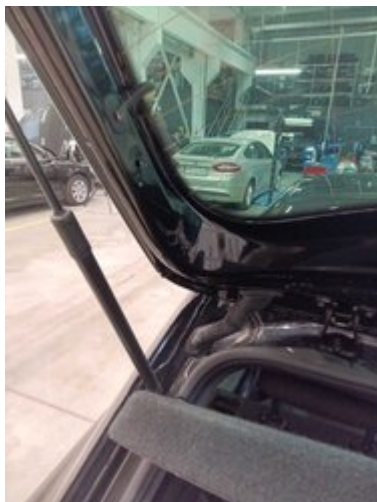
✓ **3. Iekšpuse:** Bagāžas paplāte - Darbība un stāvoklis

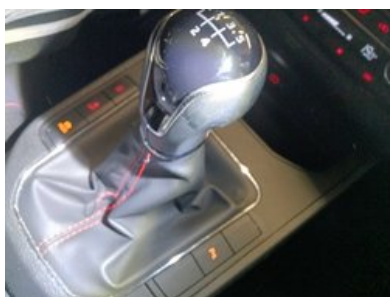
✓ **4. Iekšpuse:** Pārnesumu Kārtas Pārsegs un Pārnesumu Kārtas Poga - Stāvoklis

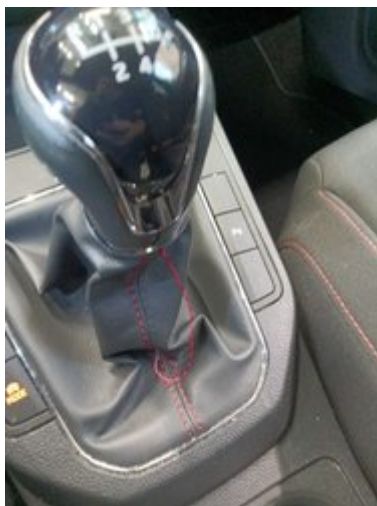
✓ **5. Iekšpuse:** Pārnesumu Kārtas Pārsegs un Pārnesumu Kārtas Poga - Stāvoklis

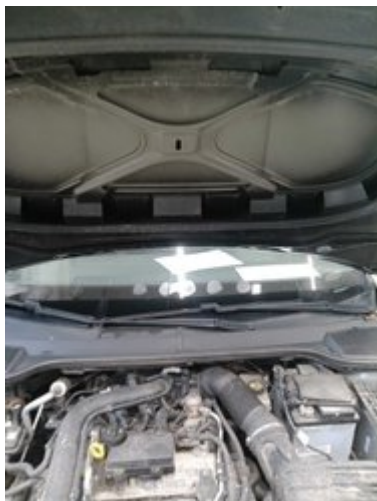
- ✓ **1. Priekšpuse:** Pārsega Skaņas Izolācija - Stāvoklis

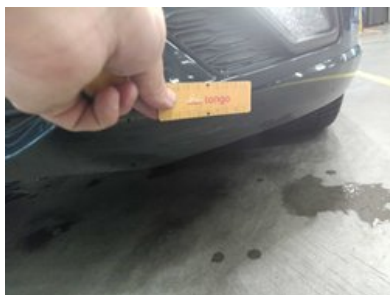
- ✓ **2. Priekšpuse:** Priekšējais Bamperu - Stāvoklis un Izlīdzinājums

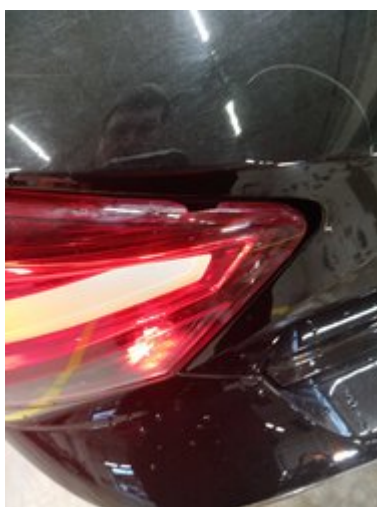
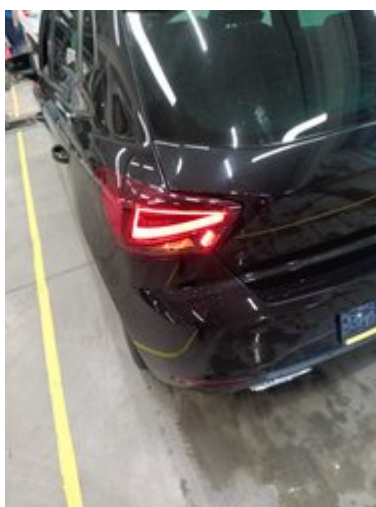
- ✓ **3. Apgaismojums:** Aizmugurējie lukturi (Bremzes, miglas, pagriezienu rādītāji) - Pamata darbība, bojājumi un krāsa

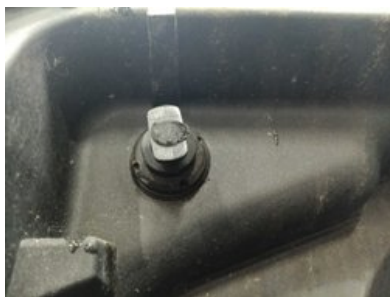
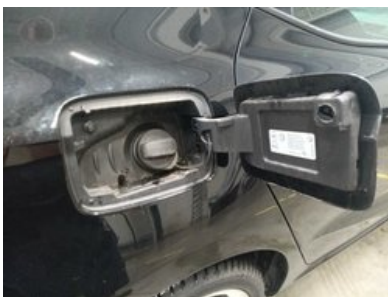
- ✓ **4. Cits:** Degvielas Uzpildes Sistēma - Darbība Ieskaitot Korķus un Sviru Atvēršanu

- ✓ 1. Nomainīt Degvielas Iepildes Sistēmu

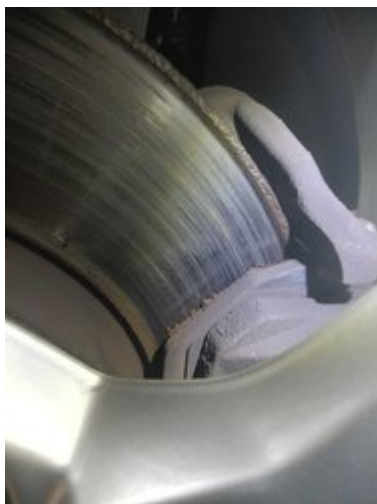
- ✓ **1. CITS:** Dzinēja Eļļas un Filtra Maiņa
- ✓ **2. CITS:** Uzlādēt Akumulatoru
- ✓ **3. CITS:** Dzesēšanas Šķidruma Papildināšana
- ✓ **4. BREMZES:** Priekšējie Bremžu Diski Abi

- ✓ 1. Dzinēja Elļas un Filtra Maiņa
- ✓ 2. Uzlādēt Akumulatoru
- ✓ 3. Dzesēšanas Šķidruma Papildināšana
- ✓ 4. Akumulators

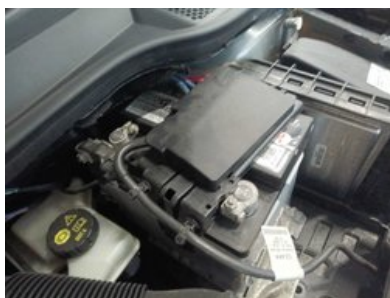
- ✓ **5. VISPĀRĒJĀ ELEKTRIKA:** Akumulators

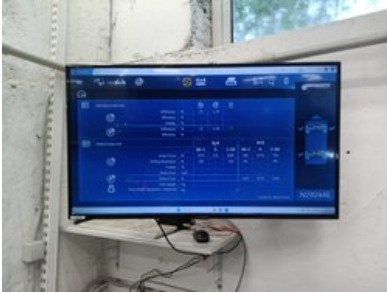
## ✓ 1. Bremžu Testa Līnijas Rezultāti

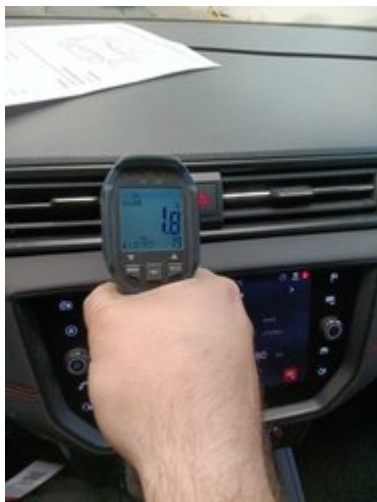
✓ **4. Gaisa Kondicionēšanas Mērījums**
