# Diagnosticas ziņojums par

## 2019 BMW 320 Gran Turismo Executive Edi

### Diagnosticas informācija

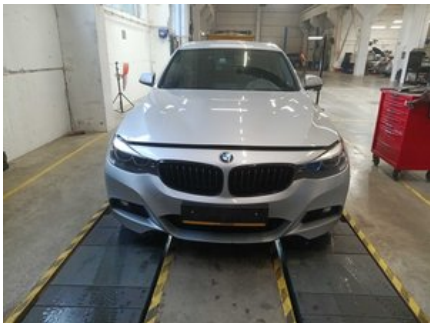
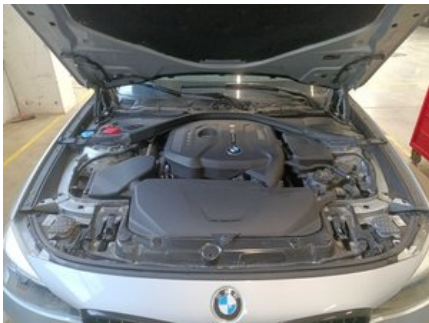
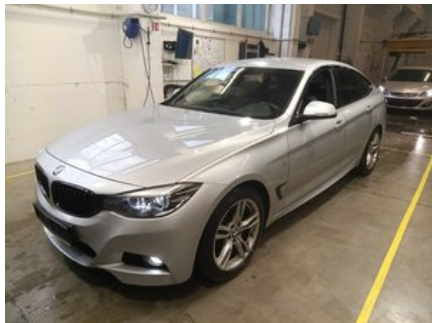
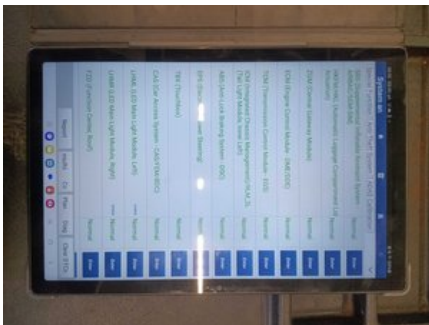
✔ **1. Priekšpuse:** Priekšējais Bamperu - Stāvoklis un Izlīdzinājums

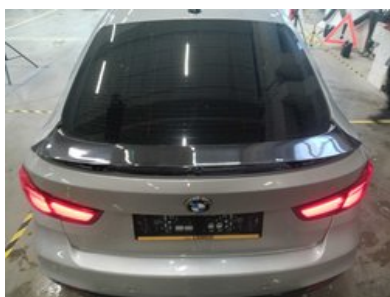
✓ **4. Apgaismojums:** Aizmugurējie lukturi (Bremzes, miglas, pagrieziena rādītāji) - Pamata darbība, bojājumi un krāsa

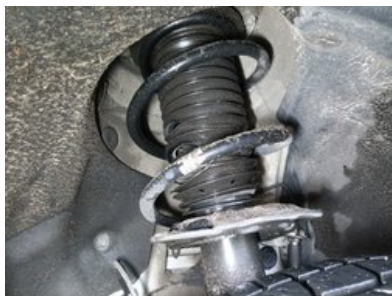
✓ **2. BALSTIEKĀRTA:** Amortizatora statņa mezgls (abi)

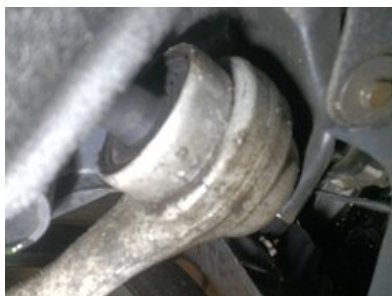
✓ **3. BALSTIEKĀRTA:** Balstiekārtas Apakšējā Svira Abas
