Diagnostikas ziņojums par 2022 HYUNDAI TUCSON Premium

Sagatavošanas un remonta ziņojums par

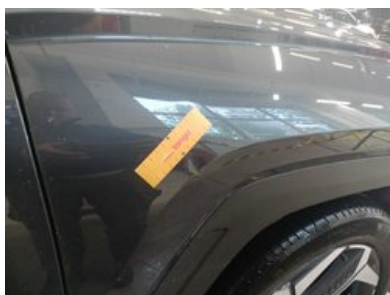
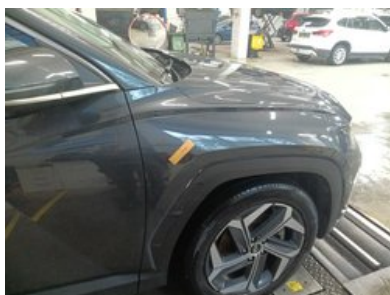
- ✔ **1. Sāns:** Kreisā un Labā Puse - Vizuālie Bojājumi un Skrāpējumi
