# Diagnosticas ziņojums par

## 2016 VOLVO XC60 Summum

### Diagnosticā konstatēto defektu kopsavilkums

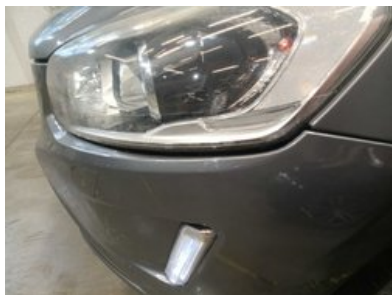
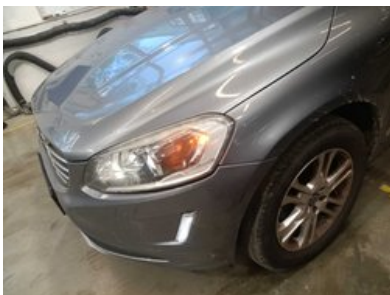
- ✓ **1. Priekšpuse:** Priekšējais Bumperu - Stāvoklis un Izlīdzinājums

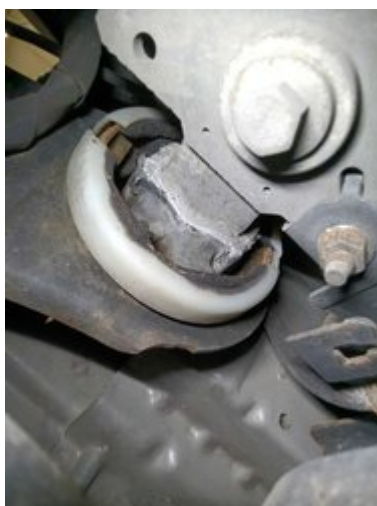
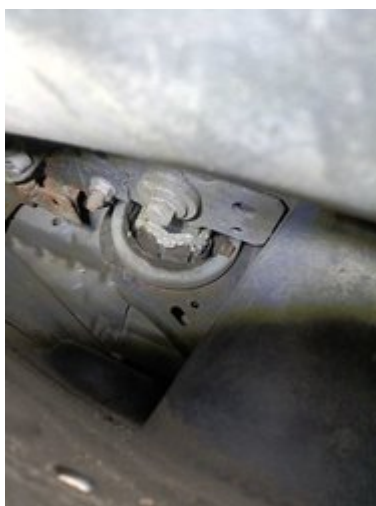
- ✓ **1. CITS:** Dzinēja Eļļas un Filtra Maiņa
- ✓ **2. BALSTIEKĀRTA:** Velkošā/Puspiekares Sviras Bukses (Visas)

- ✓ 1. Dzinēja Eļļas un Filtra Maiņa

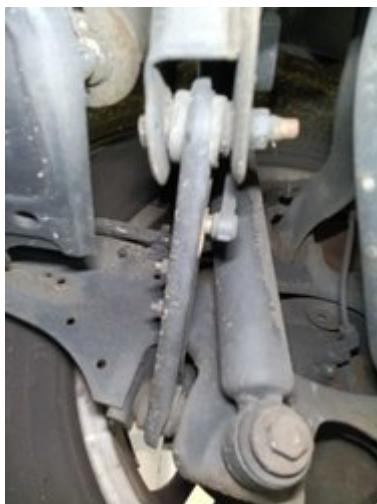
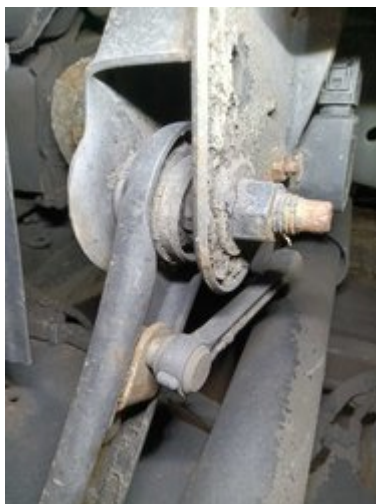
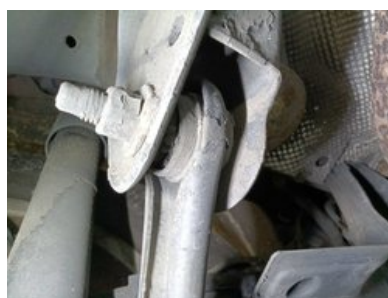
- ✓ **3. BALSTIEKĀRTA:** Balstiekārtas Apakšējā Svira Abas

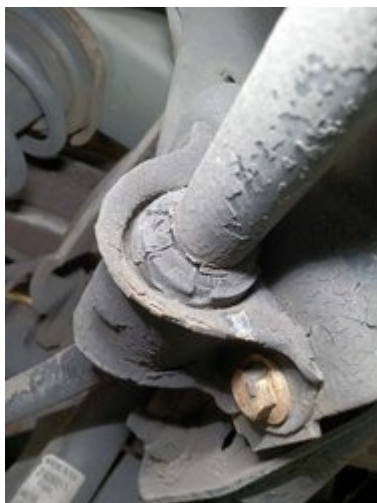
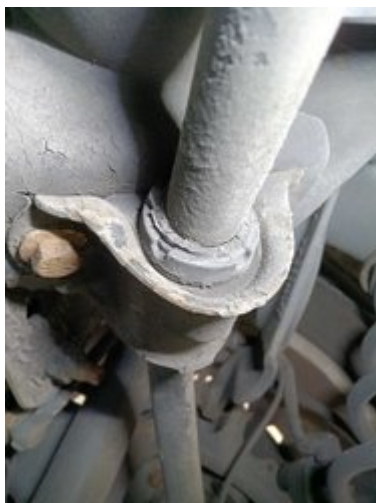
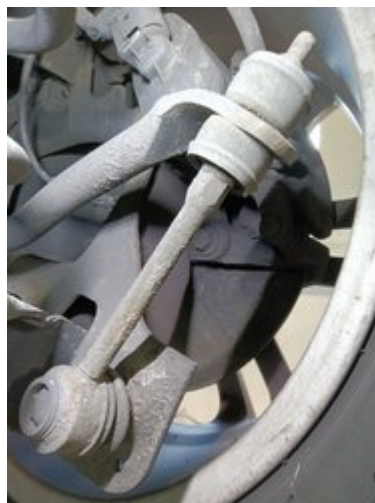
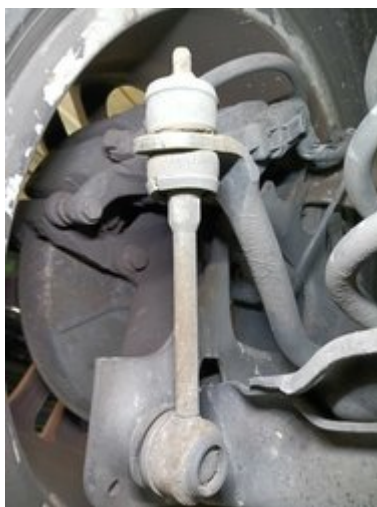
✓ **4. BALSTIEKĀRTA:** Stabilizators

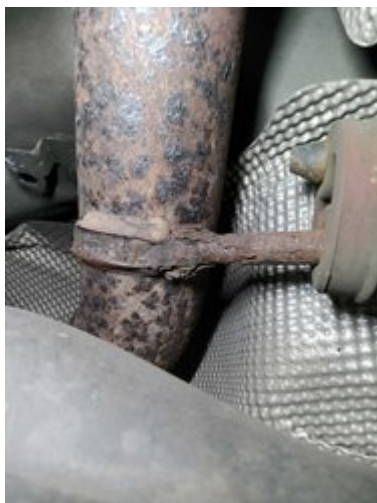
✓ **5. IZPLŪDES SISTĒMA:** Izplūdes Stiprinājums
