# Diagnosticas ziņojums par

## 2019 OPEL GRANDLAND X Business+

### Diagnosticas informācija

### Diagnosticā konstatēto defektu kopsavilkums

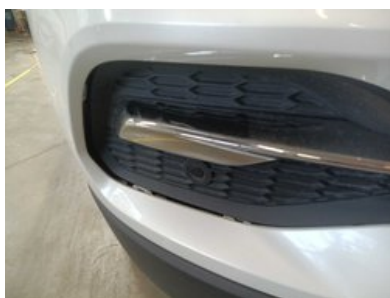
### ✓ 1. Priekšpuse: Priekšējā Režģa - Stāvoklis

- ✓ 1. Uzlādēt Akumulatoru
- ✓ 2. Restēt Režģus

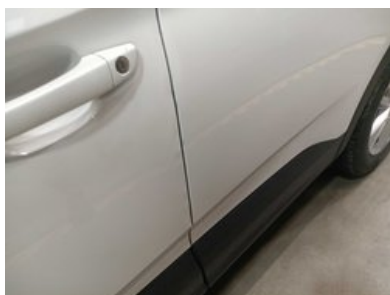
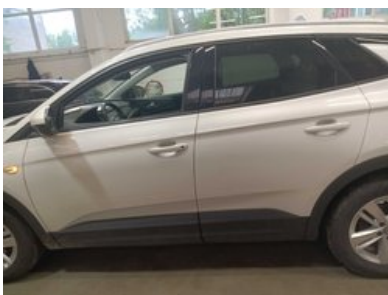
### ✓ 2. Sāns: Kreisā un Labā Puse - Vizuālie Bojājumi un Skrāpējumi

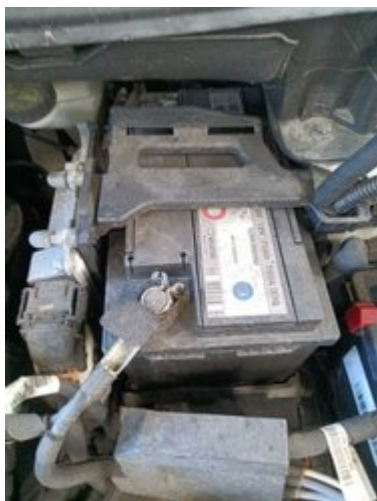
### ✓ 2. CITS: Uzlādēt Akumulatoru

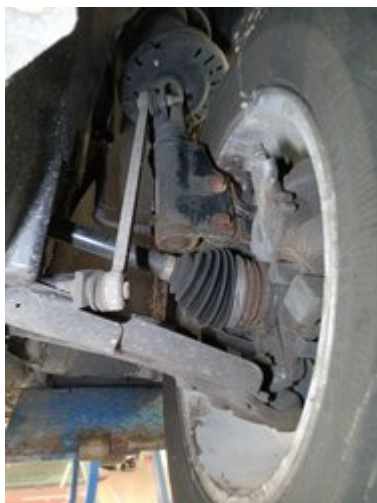
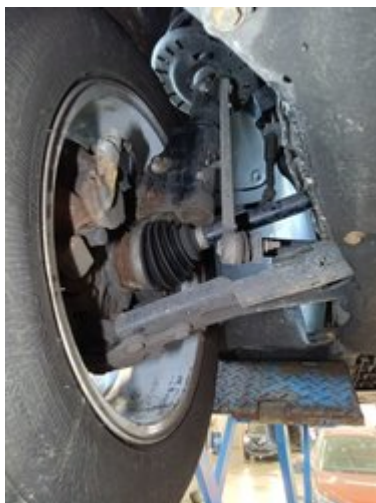
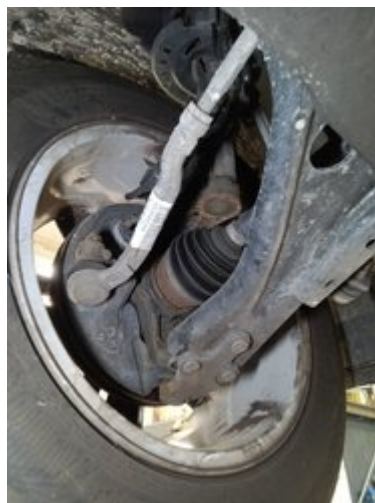
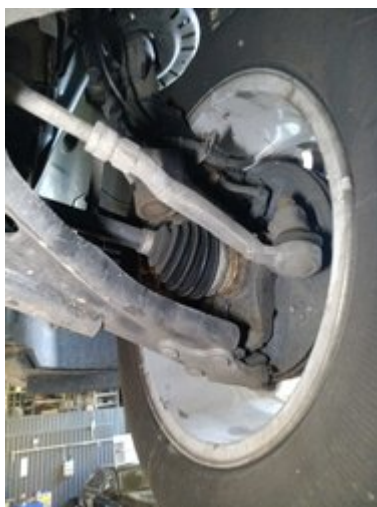
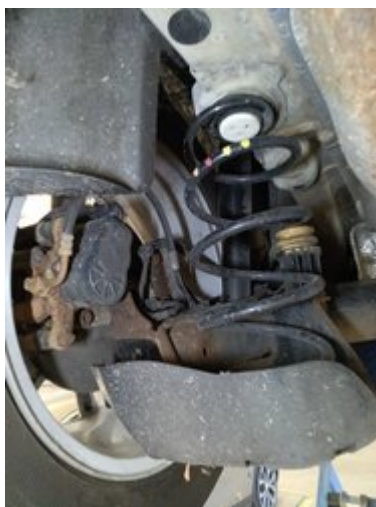
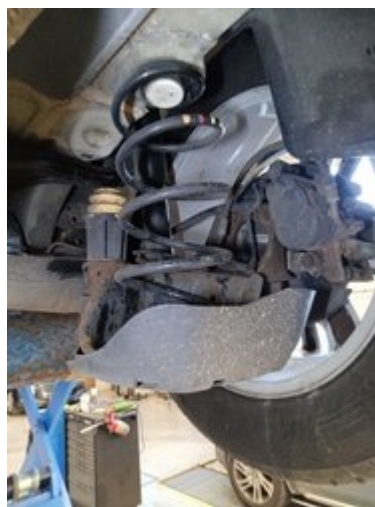
✓ **3. BALSTIEKĀRTA:** Balstiekārtas stāvoklis

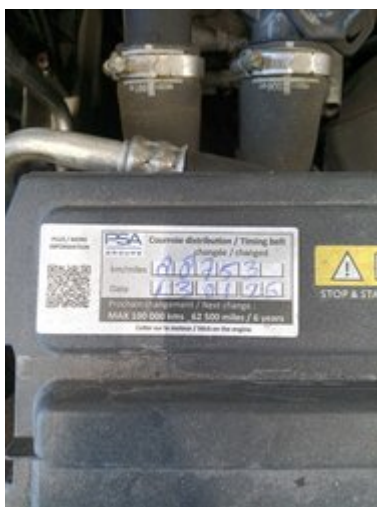
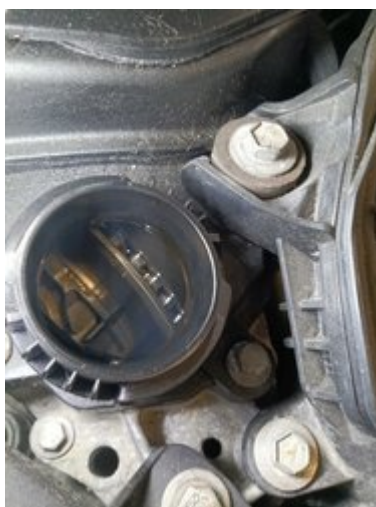
✓ **4. DZINĒJS:** Kļūkvārpstas Piedziņas Siksna

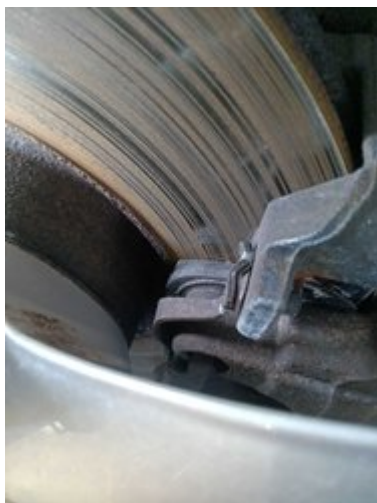
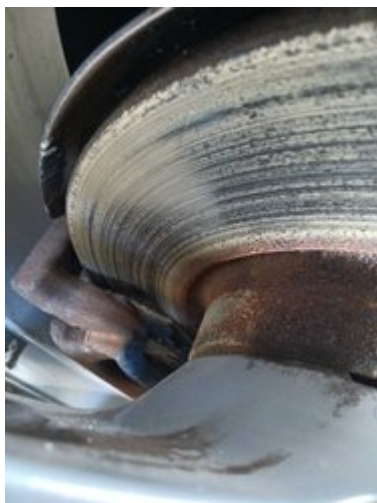
## ✓ 5. BREMZES: Bremžu Stāvoklis
