# Diagnosticas ziņojums par

## 2019 OPEL GRANDLAND X Business Executive

### Diagnosticas informācija

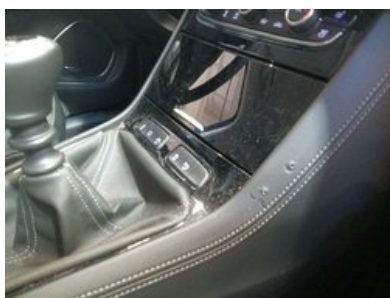
- ✓ **1. Iekšpuse:** Apdares detaļas - Stāvoklis

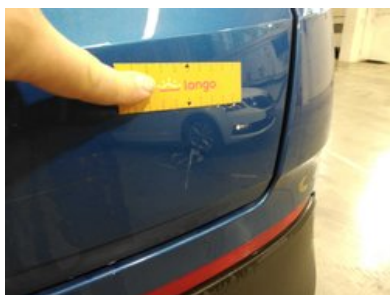
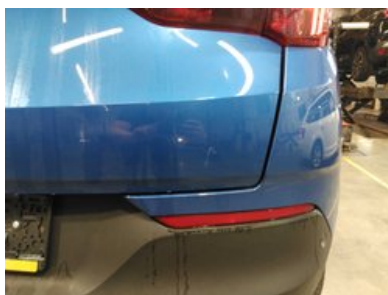
- ✓ **1. Aizmugure:** Bagāžnieks - Redzami bojājumi

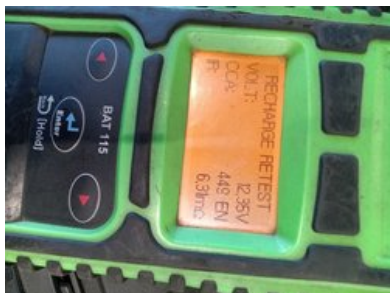
### ✓ 1. CITS: Uzlādēt Akumulatoru

- ✓ 1. Uzlādēt Akumulatoru

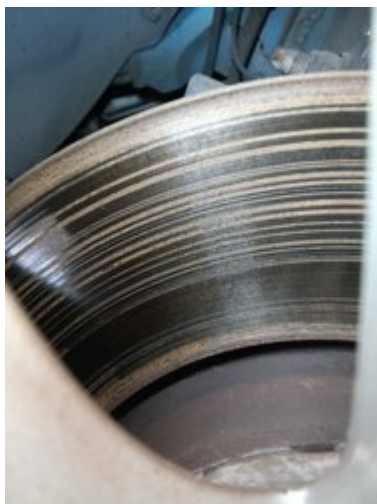
### ✓ 2. BREMZES: Priekšējie Bremžu Diski Abi

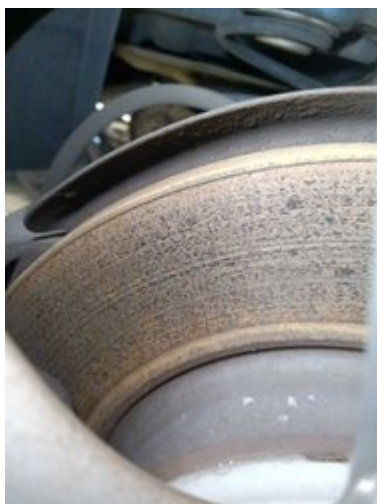
### ✓ 3. BREMZES: Aizmugures Bremžu Disks (Abi)
