# Diagnosticas ziņojums par

## 2021 PEUGEOT 3008 Allure

# Diagnosticas ziņojums par 2021 PEUGEOT 3008 Allure

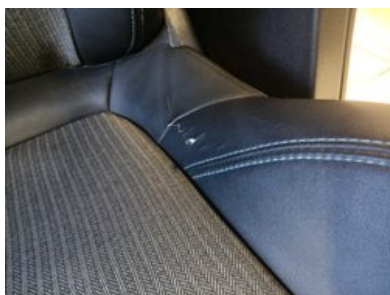
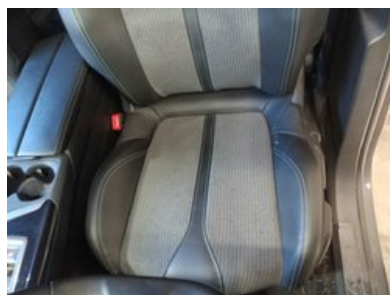
✔ **1. Sēdekļi:** Visi Sēdekļi - Stāvoklis

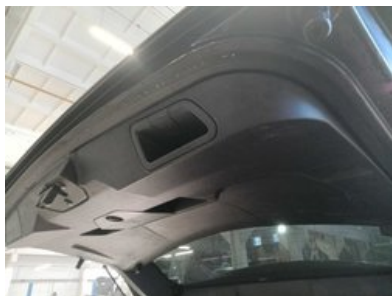
✓ **2. Iekšpuse:** Apdares detaļas - Stāvoklis

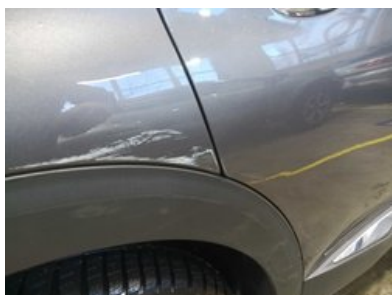
✓ **1. Sāns:** Kreisā un Labā Puse - Vizuālie Bojājumi un Skrāpējumi

- ✓ 1. Nepieciešama Laba Pulēšana

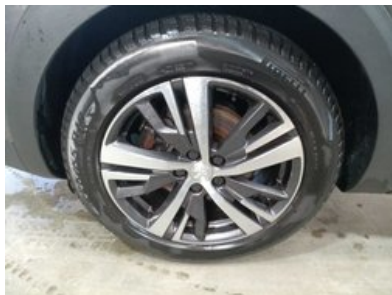
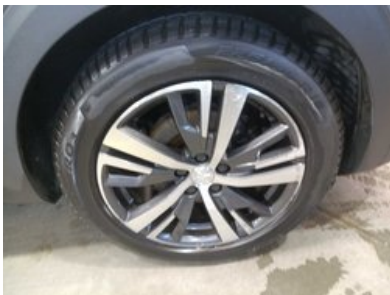
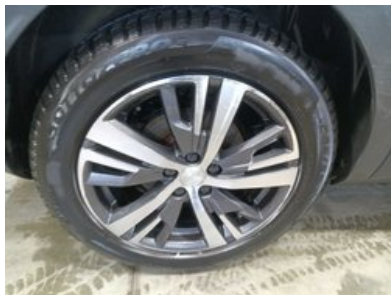
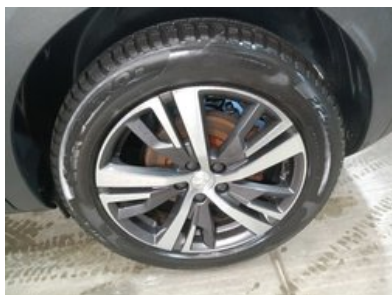
✓ **2. Sāns:** Riteņi - Stāvoklis

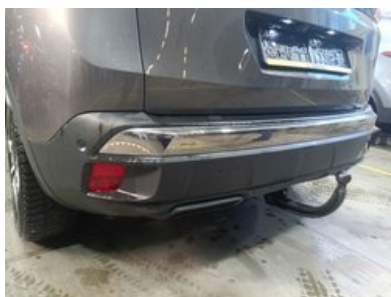
✓ **4. Aizmugure:** Aizmugurējais bamperis - Stāvoklis un izlīdzinājums

- ✓ 1. Krāsot Aizmugures Bamber
- ✓ 2. Nomainīt Aizmugurējā Бампера Lūpu

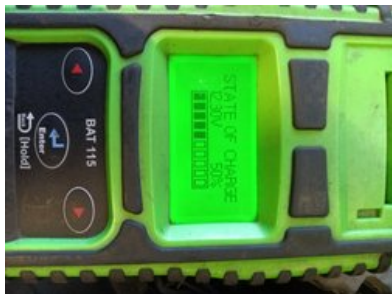
✓ **1. CITS:** Uzlādēt Akumulatoru

- ✓ 1. Uzlādēt Akumulatoru
- ✓ 2. Dzinēja Eļļas un Filtra Maiņa
