Diagnostikas ziņojums par 2016 TOYOTA AVENSIS None

Automašīnas dati

Diagnostikā konstatēto defektu kopsavilkums

Longo veiktās visaptverošās diagnostikas laikā, 14 defekti bija konstatēti transportlīdzeklī.

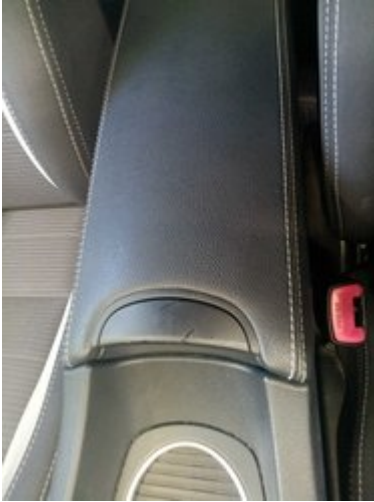
- ✓ **1. Iekšpuse:** Roku Balsts - Darbība un Stāvoklis

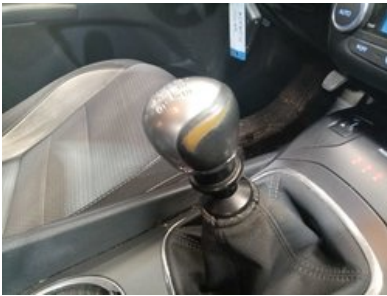
- ✓ **2. Iekšpuse:** Pārnesumu Kārtas Pārsegs un Pārnesumu Kārtas Poga - Stāvoklis

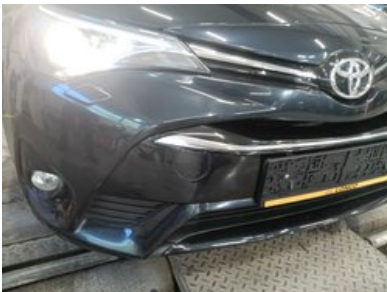
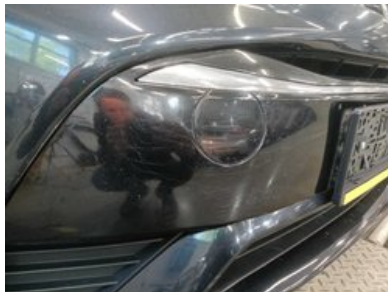
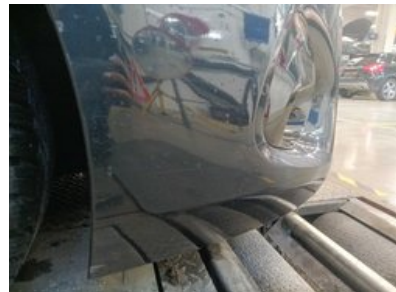
- ✓ **1. Priekšpuse:** Priekšējais Bamperu - Stāvoklis un Izlīdzinājums

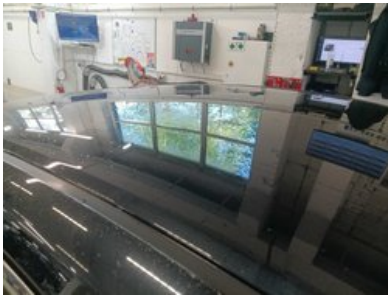
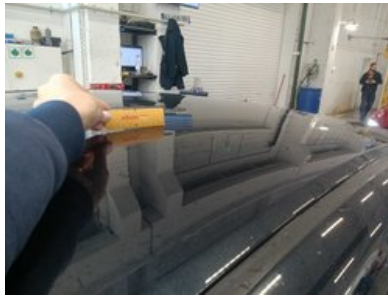
✓ **2. Cits:** Jumts - Redzami bojājumi (piemēram, krusa bojājumi)

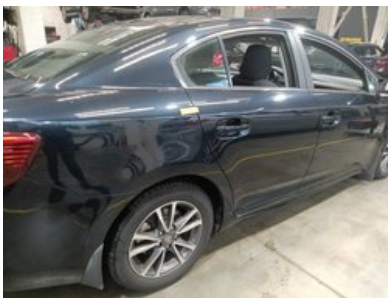
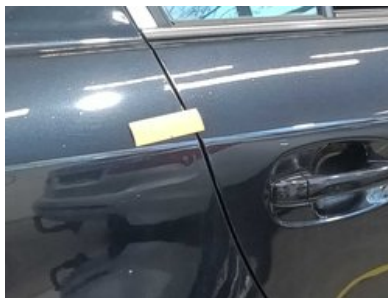
✓ **3. Sāns:** Kreisā un Labā Puse - Vizuālie Bojājumi un Skrāpējumi

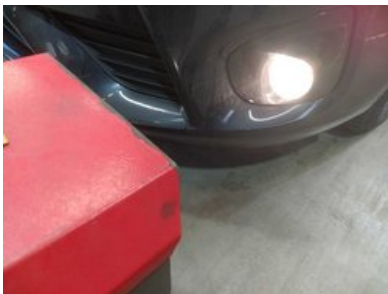
✓ **4. Apgaismojums:** Priekšējie Lukturi (Pilsētas, Parasts, Pilns Lukturis, Miglas, Pagrieziena Rādītājs) - Pamata Darbība, Bojājumi un Krāsa

- ✓ 1. Regulēt Miglas Lukturus
- ✓ 2. Nomainīt Priekšējos Miglas Lukturus

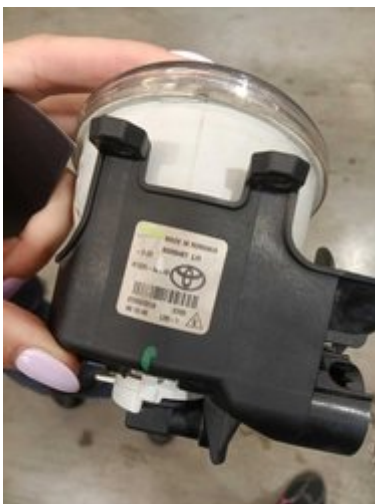
✓ **5. Apgaismojums:** Priekšējie Lukturi (Pilsētas, Parasts, Pilns Lukturis, Miglas, Pagrieziena Rādītājs) - Pamata Darbība, Bojājumi un Krāsa

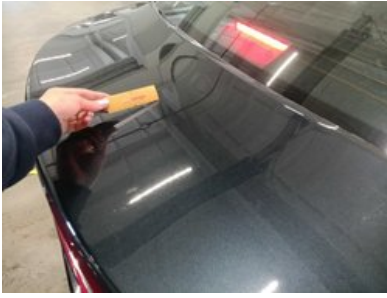
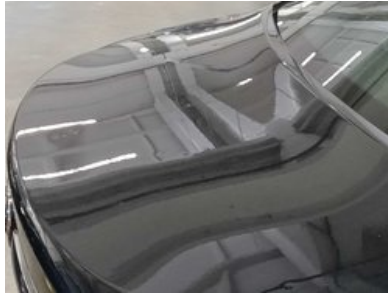
✔ **6. Aizmugure:** Bagāžnieks - Redzami bojājumi

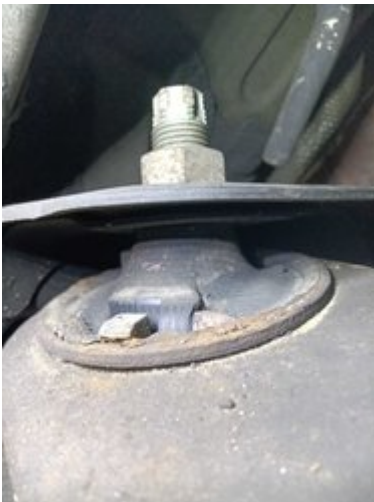
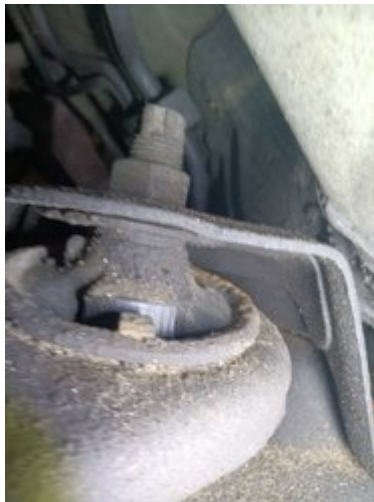
✓ 6. CITS: Balstiekārtas Apakšējā Svira

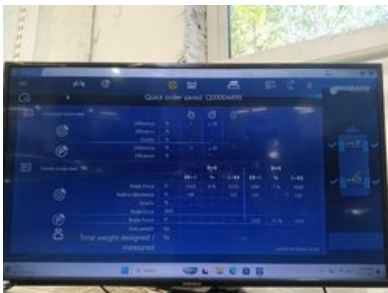
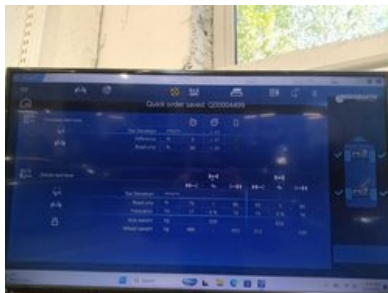
✓ 2. Bremžu Testa Līnijas Rezultāti

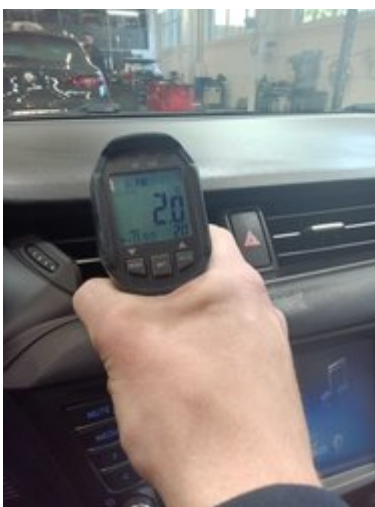
✓ 3. Gaisa Kondicionēšanas Mērījums
