# Diagnosticas ziņojums par

## 2014 BMW 320 Gran Turismo High Executiv

### Diagnosticas informācija

### Diagnosticā konstatēto defektu kopsavilkums

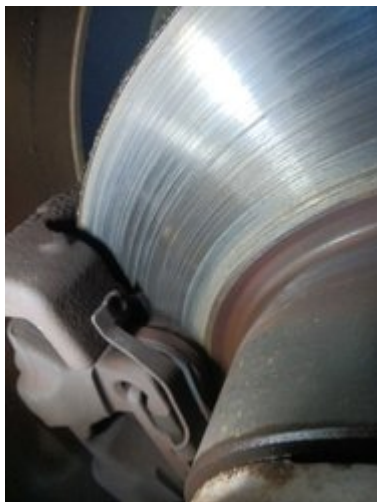
✓ **2. BREMZES:** Priekšējie Bremžu Diski Abi ar Uzlikām

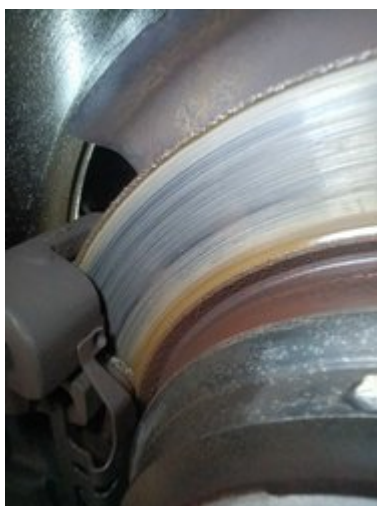
✓ **3. BREMZES:** Aizmugures Bremžu Diski (Abi) ar Klučiem

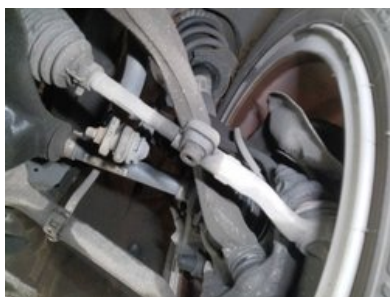
✓ **5. STŪRE:** Stūres Šķērsstienis

- ✓ 1. Stūres Šķērsstienis
- ✓ 2. Aizdedzes Sveces
- ✓ 3. Aizmugures Amortizatori
- ✓ 4. Priekšējo Riteņu Savirze (Konverģence)
- ✓ 5. Uzlādēt Akumulatoru

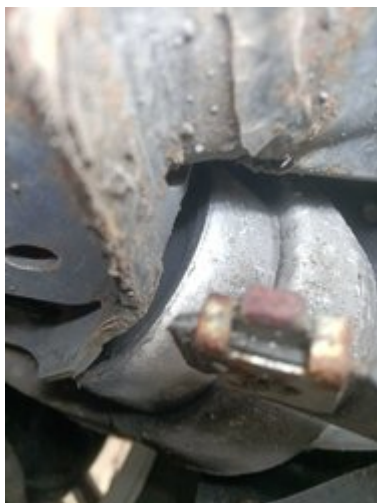
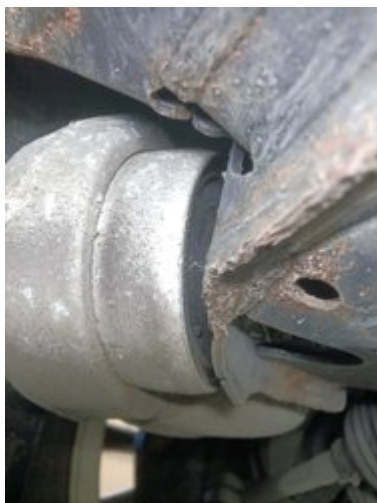
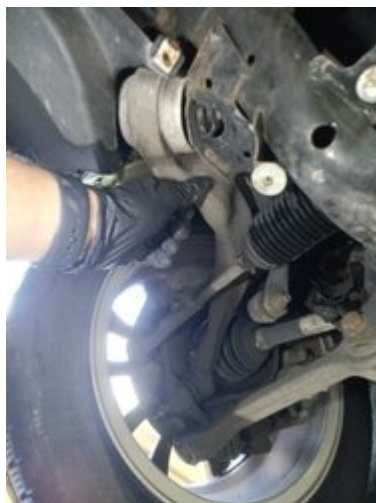
✓ **6. BALSTIEKĀRTA:** Balstiekārtas Apakšējā Svira Priekšējā Abas

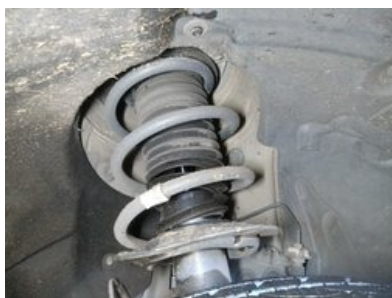
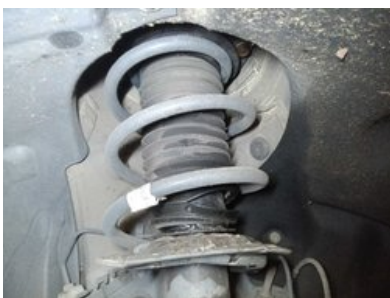
✓ **7. BALSTIEKĀRTA:** Amortizatoru Aizsargs

- 1. Amortizatora Aizsargs (900316)
- 2. Aizdedzes Svece (NGK97506)
- 3. Amortizators Aizmugurē (KYB3448018)
- 4. Stūres Šķērsstiena Gals (3160200028)
- 5. Stūres Šķērsstienis (3651201)

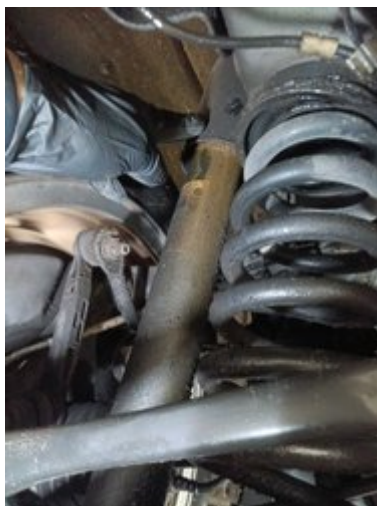
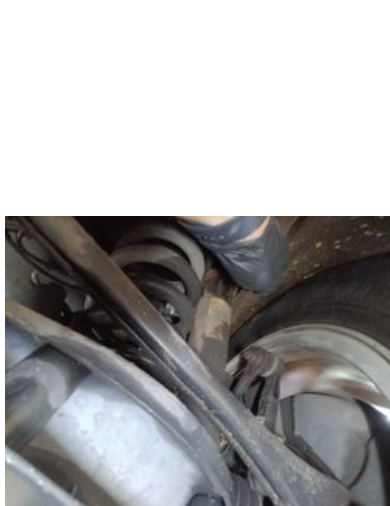
✓ **8. BALSTIEKĀRTA:** Aizmugures Amortizatori
