# Diagnosticas ziņojums par

## 2016 BMW 220 Active Tourer M Sport Xdriv

### Diagnosticas informācija

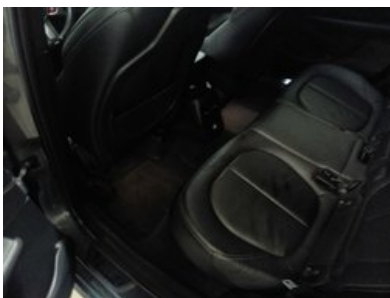
- ✓ **1. Iekšpuse:** Apdares detaļas - Stāvoklis

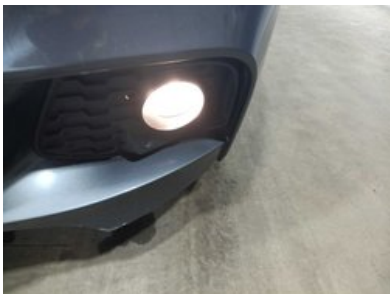
- ✓ **1. Apgaismojums:** Priekšējie Lukturi (Pilsētas, Parasts, Pilns Lukturis, Miglas, Pagrieziena Rādītājs) - Pamata Darbība, Bojājumi un Krāsa

- ✓ 1. Plīsušas Amortizatoru Aizsargpārvalki
- ✓ 2. Priekšējo Lukturi Regulēšana
- ✓ 3. Notīrīt Drenāžas

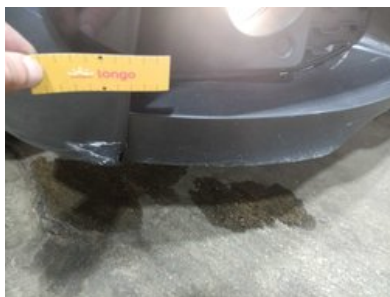
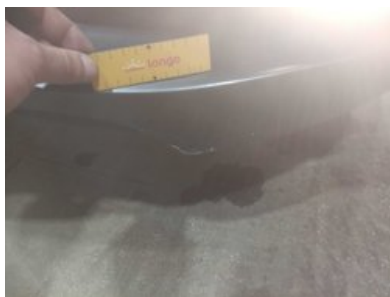
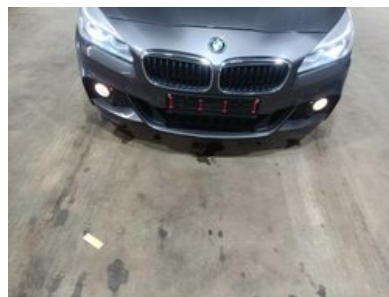
✓ **2. Priekšpuse:** Priekšējais Bamperu - Stāvoklis un Izlīdzinājums

- ✓ 1. Krāsot Priekšējo Bamberi

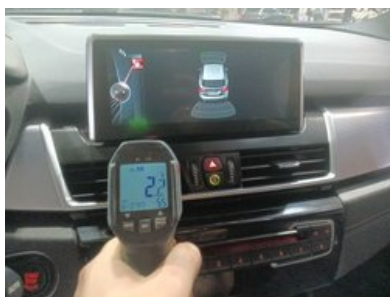
✓ **2. Gaisa Kondicionēšanas Mērījums**
