# Diagnosticas ziņojums par

## 2019 PEUGEOT 308 Tech Edition

# Diagnosticas ziņojums par 2019 PEUGEOT 308 Tech Edition

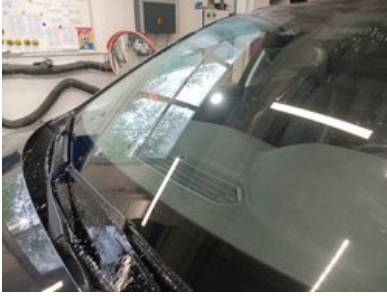
- ✓ **1. Priekšpuse:** Logu Slotiņu Gumija un Rokturis (Priekšā un Aizmugurē) - Stāvoklis

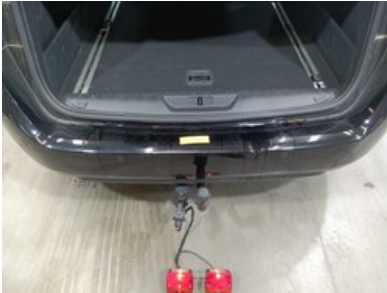
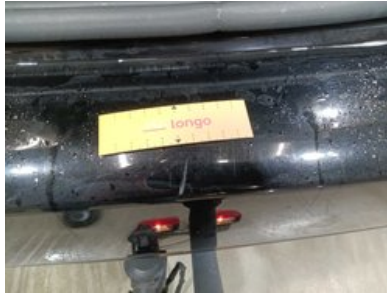
- ✓ **1. Aizmugure:** Aizmugurējais bamperis - Stāvoklis un izlīdzinājums

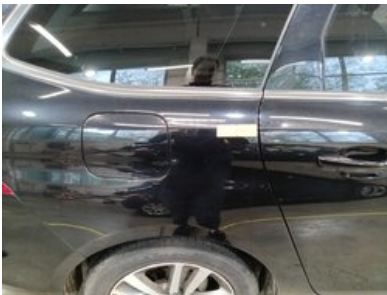
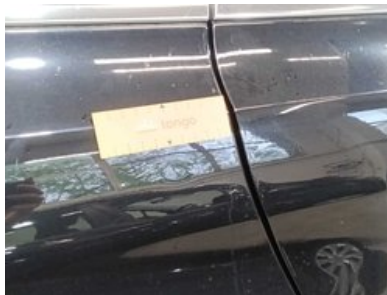
- ✓ **2. Sāns:** Kreisā un Labā Puse - Vizuālie Bojājumi un Skrāpējumi

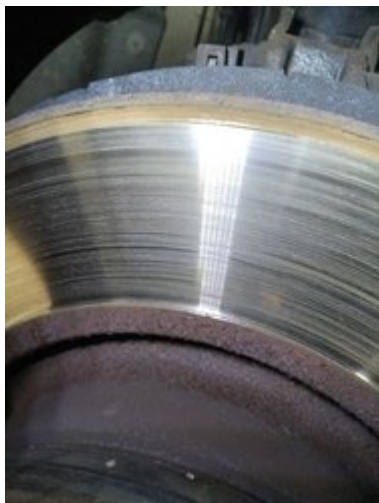
### ✓ 1. CITS: Priekšējie Bremžu Diski ar Klučiem

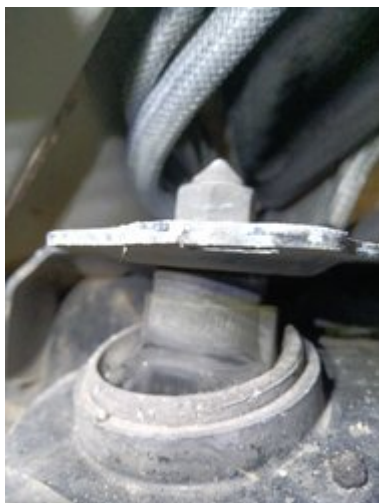
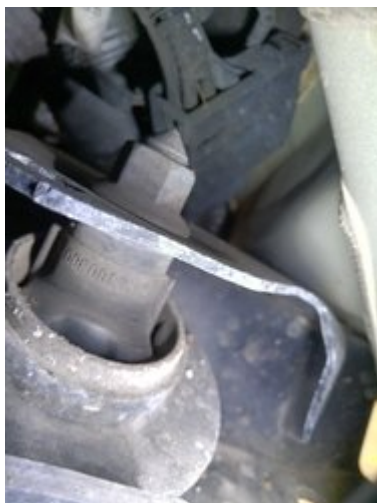
### ✓ 3. CITS: Balstiekārtas Apakšējā Svira

- ✓ 1. Motoreļļa un Filtrs
- ✓ 2. Nomainīt Riepas
- ✓ 3. Apakšējais Lodveida Šarnīrs
- ✓ 4. Uzlādēt Akumulatoru
