# Diagnosticas ziņojums par

## 2020 TOYOTA YARIS Active

# Diagnosticas ziņojums par 2020 TOYOTA YARIS Active

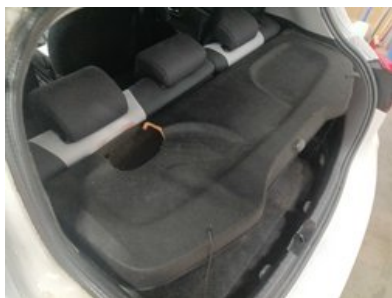
- ✓ **1. Iekšpuse:** Bagāžas paplāte - Darbība un stāvoklis

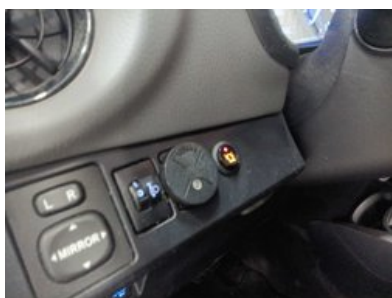
- ✓ **2. Priekšpuse:** Apdares detaļas - Stāvoklis

- ✓ 1. Nomainīt Elementu Priekšējā Panelī
- ✓ 2. Nomainīt Spoguļa Pārsegu

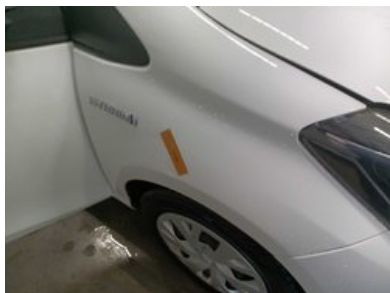
### ✓ 1. Sāns: Kreisā un Labā Puse - Vizuālie Bojājumi un Skrāpējumi

- ✓ 1. Krāsot Priekšējo Spārnu
- ✓ 2. Krāsot Sliksni
- ✓ 3. Krāsot Aizmugures Spārnu
- ✓ 4. Krāsot Jumtu

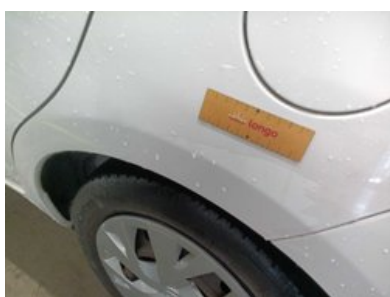
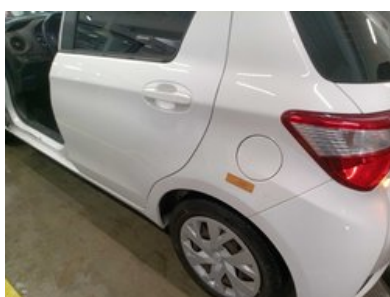
### ✓ 2. Sāns: Kreisā un Labā Puse - Vizuālie Bojājumi un Skrāpējumi

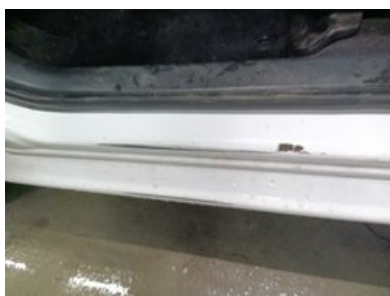
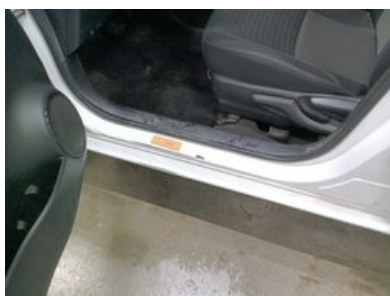
### ✓ 3. Sāns: Kreisā un Labā Puse - Vizuālie Bojājumi un Skrāpējumi

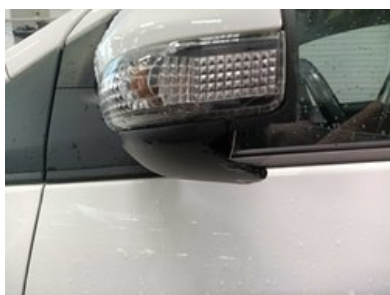
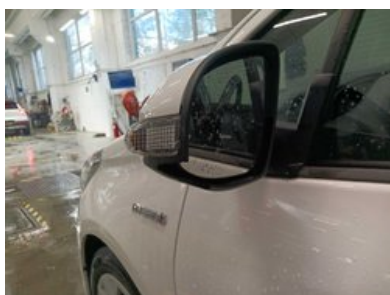
### ✓ 4. Sāns: Ārējie Spoguļi - Spoguļa Integritāte un Stiprinājums Automašīnā

- 1. Kreisais Sānu Spogulis (5402-19-1491318P)

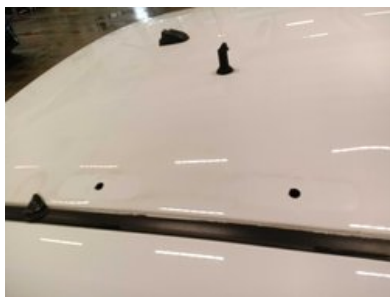
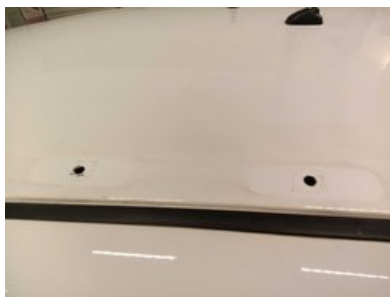
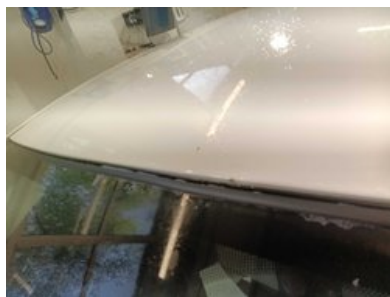
✓ **5. Cits:** Jumts - Redzami bojājumi (piemēram, krusa bojājumi)
