# Diagnosticas ziņojums par

## 2018 FORD KUGA Trend Ultimate

### Diagnosticas informācija

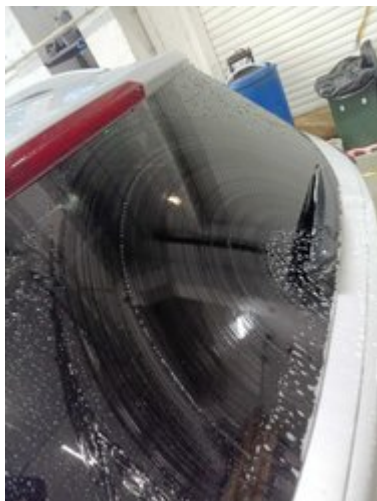
- ✓ **1. Priekšpuse:** Logu Slotiņu Gumija un Rokturis (Priekšā un Aizmugurē) - Stāvoklis

- ✓ 1. Dzinēja Eļļas un Filtra Maiņa
- ✓ 2. Nomainīt Aizmugures Tīrītāju (Mehāniski)

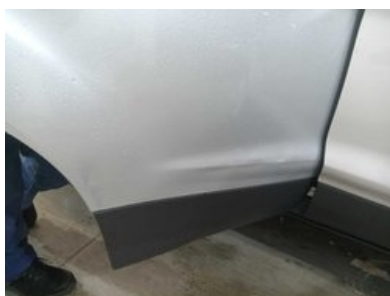
- ✓ **1. Sāns:** Kreisā un Labā Puse - Vizuālie Bojājumi un Skrāpējumi
