# Diagnosticas ziņojums par

## 2022 TOYOTA C-HR Style Plus

Longo veiktās visaptverošās diagnostikas laikā, 11 defekti bija konstatēti transportlīdzeklī.

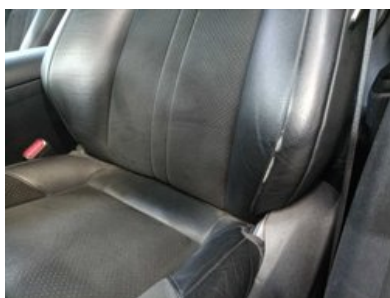
### ✓ 1. Sēdekļi: Visi Sēdekļi - Stāvoklis

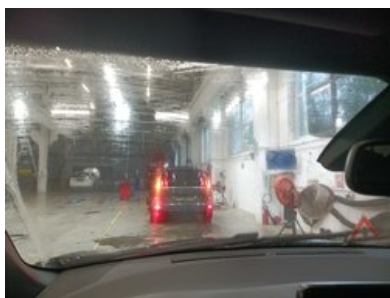
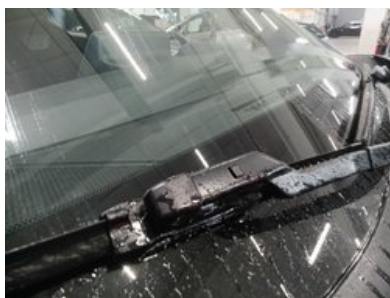
### ✓ 2. Priekšpuse: Logu Slotiņu Gumija un Rokturis (Priekšā un Aizmugurē) - Stāvoklis

- ✓ 1. Nomainīt Aizmugures Tīrītāju (Mehāniski)
- ✓ 2. Nomainīt Priekšējo Tīrītāju (Mehāniskais)
- ✓ 3. Dzinēja Eļļas un Filtra Maiņa

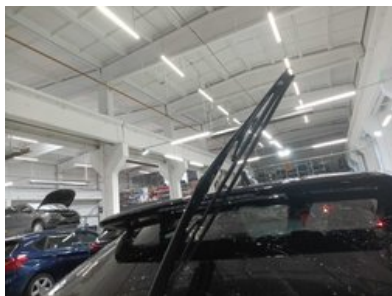
✓ **3. Priekšpuse:** Logu Slotiņu Gumija un Rokturis (Priekšā un Aizmugurē) - Stāvoklis

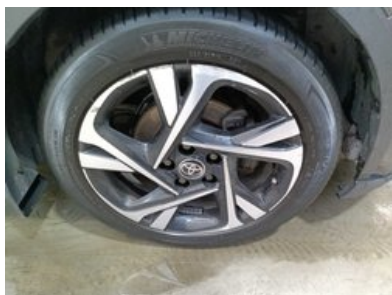
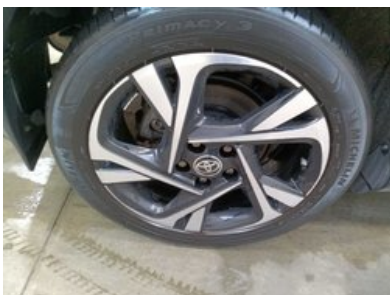
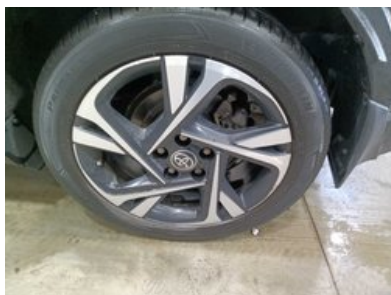
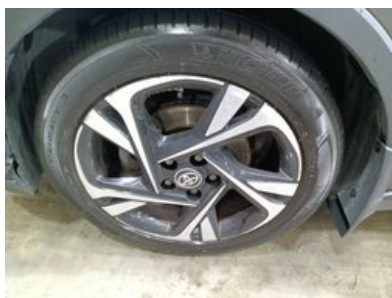
✓ **1. Sāns:** Rīteņi - Stāvoklis

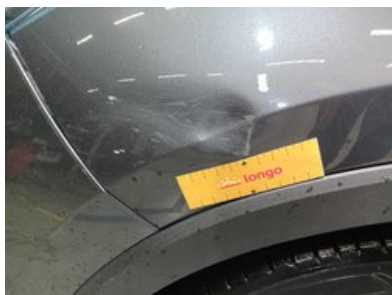
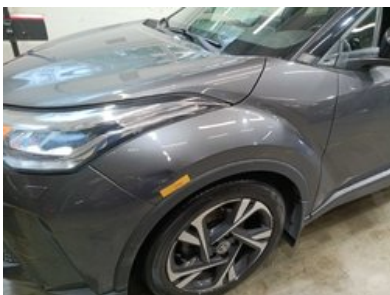
✓ **2. Sāns:** Kreisā un Labā Puse - Vizuālie Bojājumi un Skrāpējumi

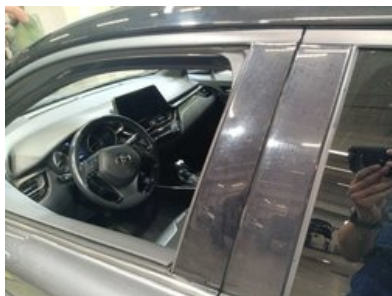
✓ **3. Sāns:** Kreisā un Labā Puse - Vizuālie Bojājumi un Skrāpējumi

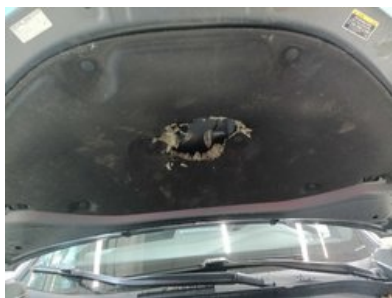
✓ **4. Priekšpuse:** Pārsega Skaņas Izolācija - Stāvoklis

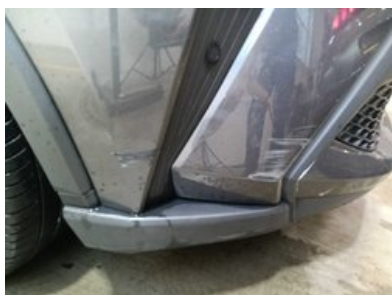
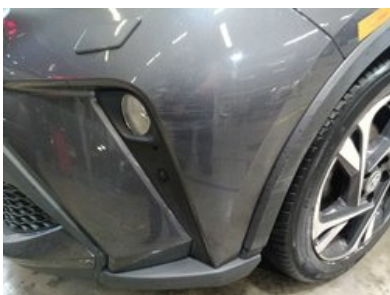
✓ **5. Priekšpuse:** Priekšējais Bumperu - Stāvoklis un Izlīdzinājums

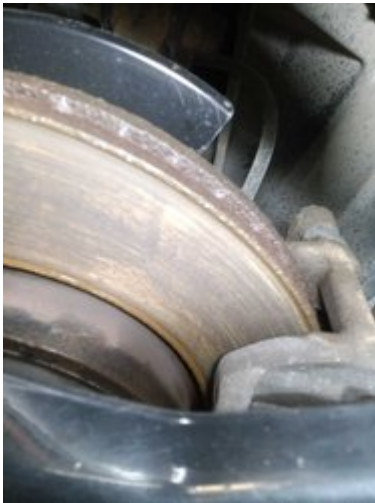
✔ **2. BREMZES:** Priekšējie Bremžu Diski Abi

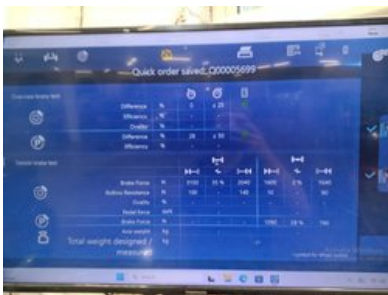
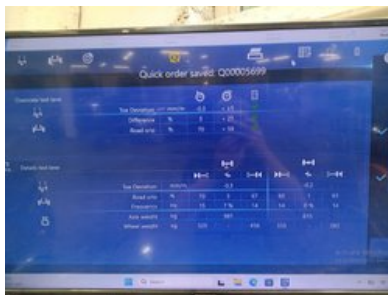
## ✓ 1. Bremžu Testa Līnijas Rezultāti

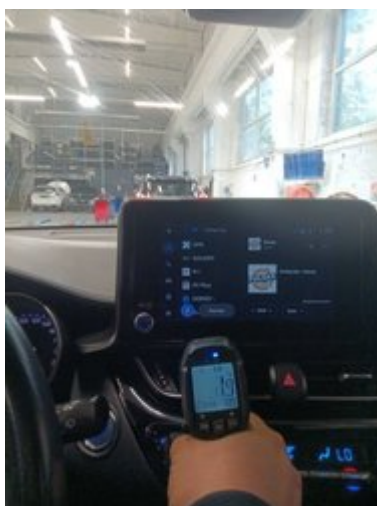
## ✓ 3. Gaisa Kondicionēšanas Mērījums
