Diagnostikas ziņojums par 2022 HYUNDAI I20 None

Automašīnas dati

Diagnostikā konstatēto defektu kopsavilkums

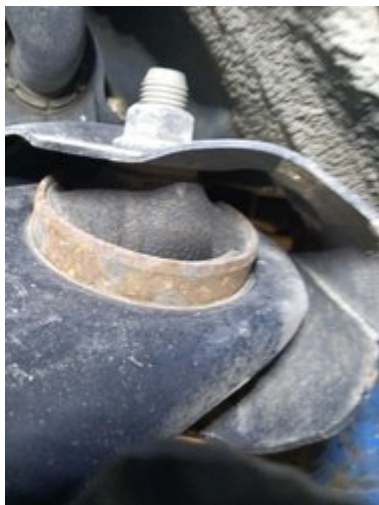
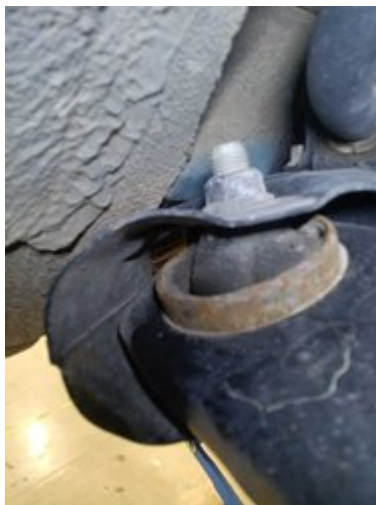
- ✓ **1. BALSTIEKĀRTA:** Balstiekārtas Apakšējā Svira Abas
