Diagnostikas ziņojums par 2018 SKODA OCTAVIA Ambition

Diagnostikas informācija

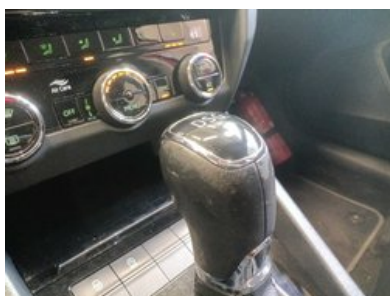
- ✔ **1. Iekšpuse:** Pārnesumu Kārtas Pārsegs un Pārnesumu Kārtas Poga - Stāvoklis

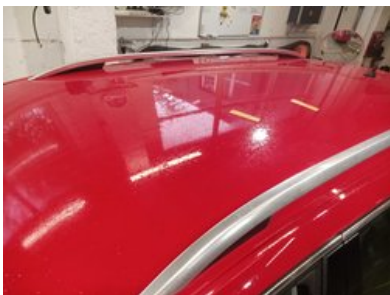
- ✔ **1. Cits:** Jumts - Redzami bojājumi (piemēram, krusa bojājumi)

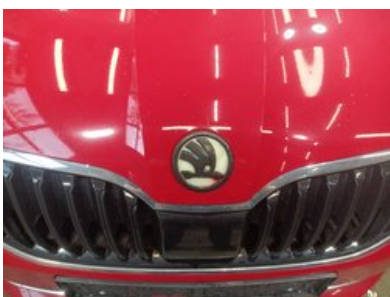
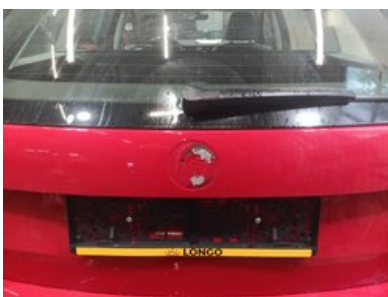
- ✔ **2. Cits:** Dzirdamas Pazīmes (Vaļīgas Detaļas, Klaboņa, u.c.)

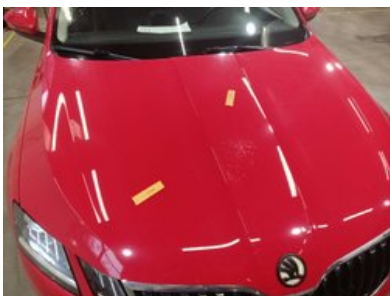
- ✔ **3. Priekšpuse:** Pārsegs - Vizuālie Bojājumi

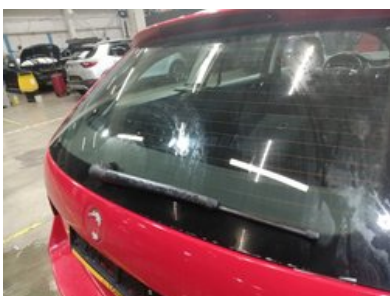
- ✔ **4. Aizmugure:** Aizmugurējā stikla integritāte

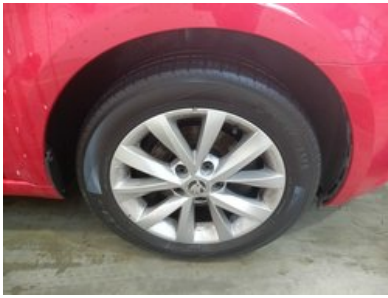
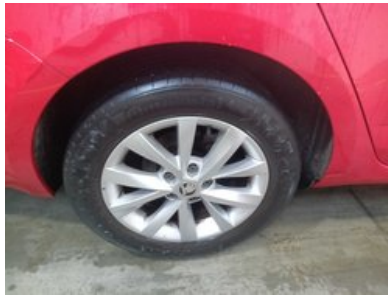
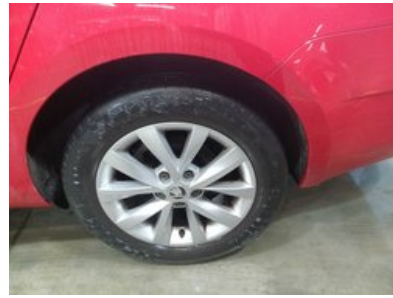
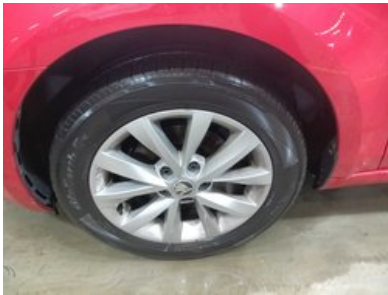
✓ **5. Sāns:** Riteņi - Stāvoklis

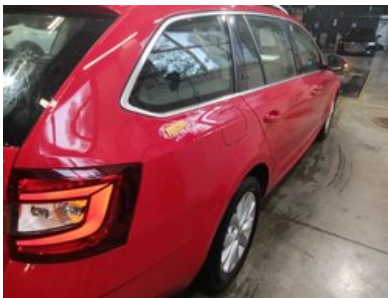
✓ **6. Sāns:** Kreisā un Labā Puse - Vizuālie Bojājumi un Skrāpējumi

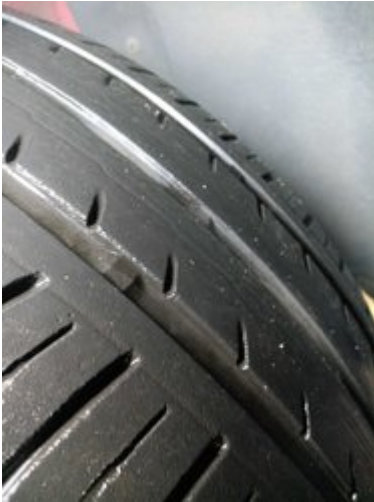
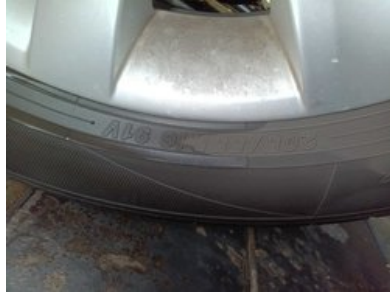
✓ **2. CITS:** Nomainīt Riepas

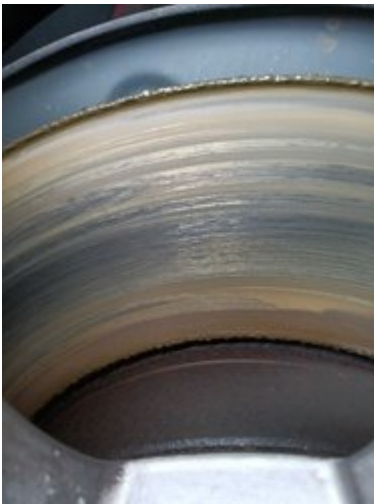
✓ **3. BREMZES:** Priekšējie Bremžu Diski Abi

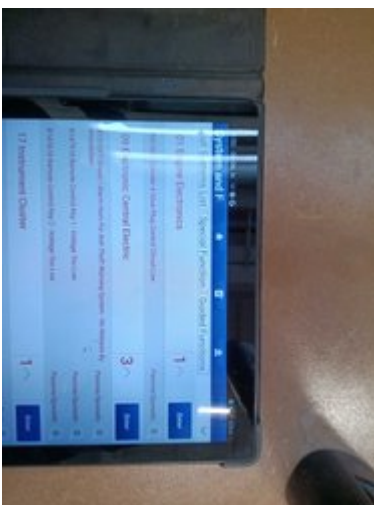
✓ **4. DZINĒJS:** Kvēlsvecis

- ✓ 1. Kvēlspuldzes
- ✓ 2. Dzinēja Eļļas un Filtra Maiņa
- ✓ 3. Nomainīt Aizmugures Stikla Tīrītāju

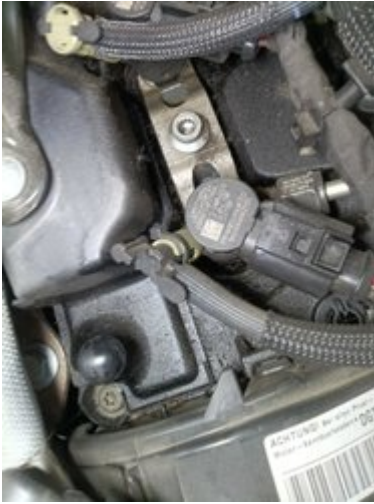
✓ **5. DZINĒJS:** Kloķvārpstas Vārstu Vāks un Blīve

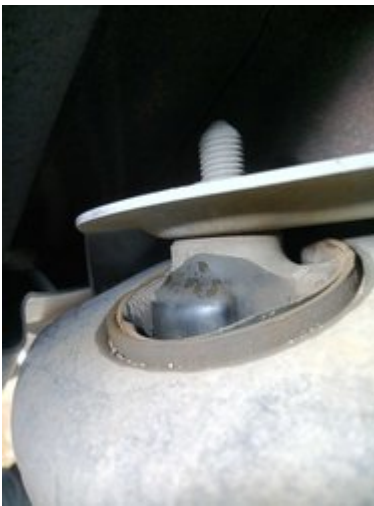
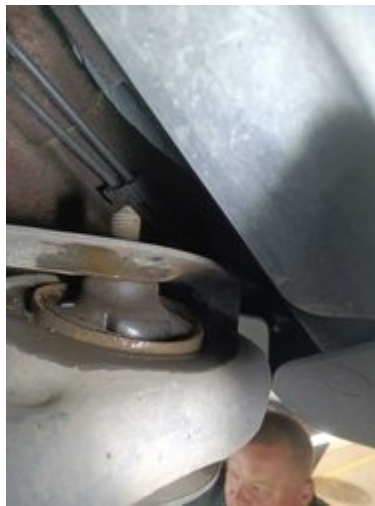
✓ **7. BALSTIEKĀRTA:** Balstiekārtas Apakšējās Sviras Bukses Abas
