# Diagnosticas ziņojums par

## 2020 PEUGEOT 3008 Premium

### Diagnosticas informācija

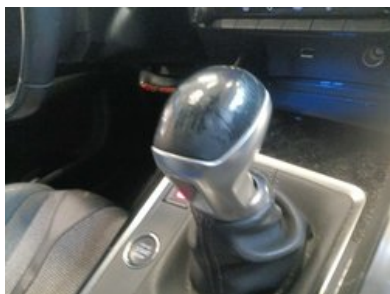
- ✓ **1. Iekšpuse:** Pārnesumu Kārtas Pārsegs un Pārnesumu Kārtas Poga - Stāvoklis

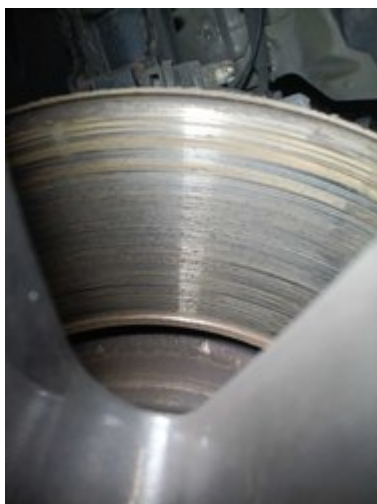
### ✓ 3. CITS: Priekšējie Bremžu Diski ar Uzliktnēm

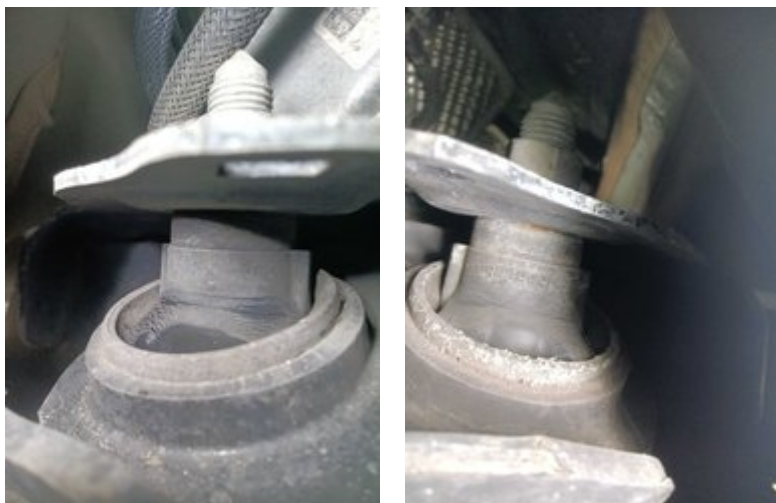
#### ✓ 4. CITS: Balstiekārtas Apakšējā Svira
