# Diagnosticas ziņojums par

## 2018 SKODA OCTAVIA Style

### Diagnosticas informācija

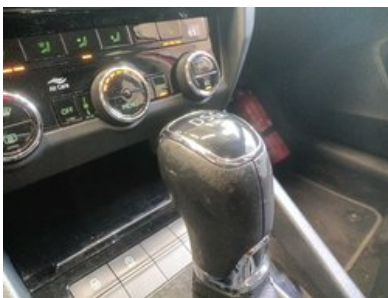
- ✓ **1. Iekšpuse:** Pārnesumu Kārtas Pārsegs un Pārnesumu Kārtas Poga - Stāvvoklis

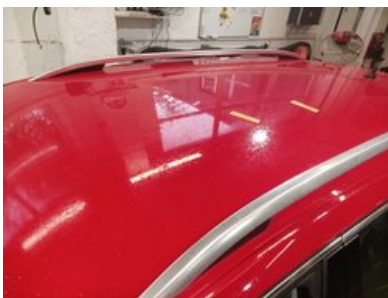
- ✓ **1. Cits:** Jumts - Redzami bojājumi (piemēram, krusa bojājumi)

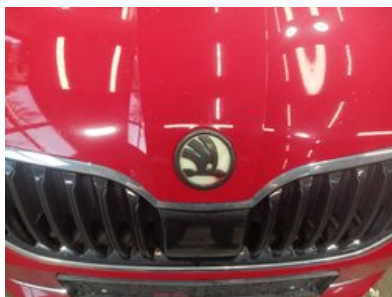
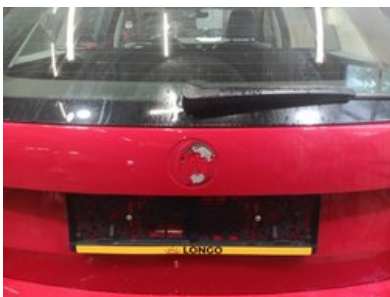
✓ **2. Cits:** Dzirdamas Pazīmes (Valīgas Detaļas, Klaboņa, u.c.)

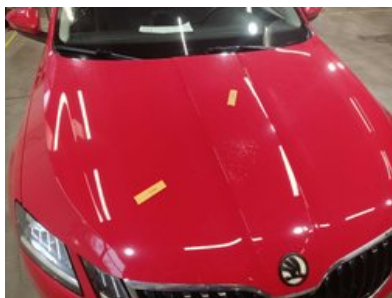
✓ **3. Priekšpuse:** Pārsegs - Vizuālie Bojājumi

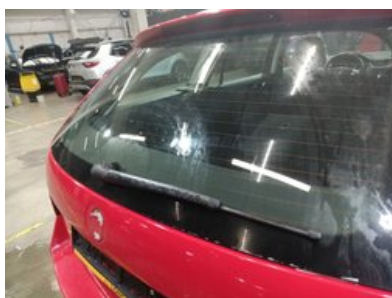
✓ **4. Aizmugure:** Aizmugurējā stikla integritāte

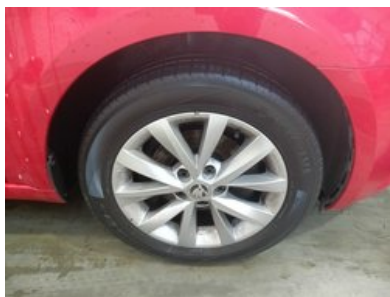
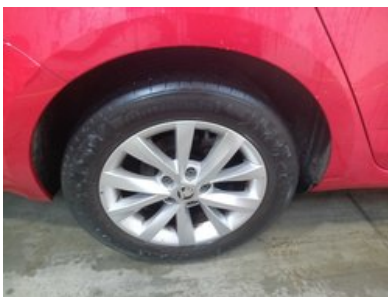
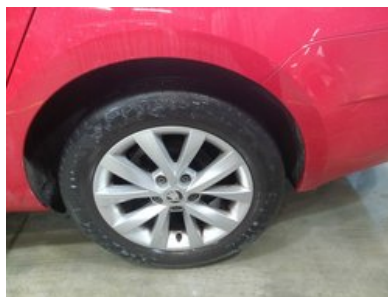
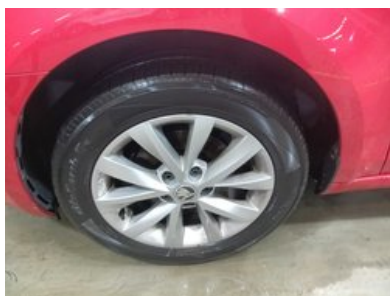
✓ **5. Sāns:** Riteņi - Stāvoklis

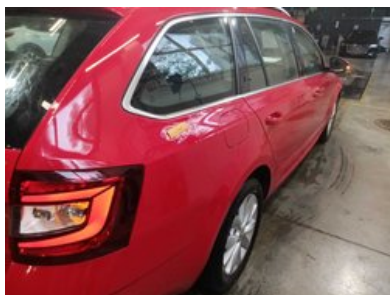
✓ **6. Sāns:** Kreisā un Labā Puse - Vizuālie Bojājumi un Skrāpējumi

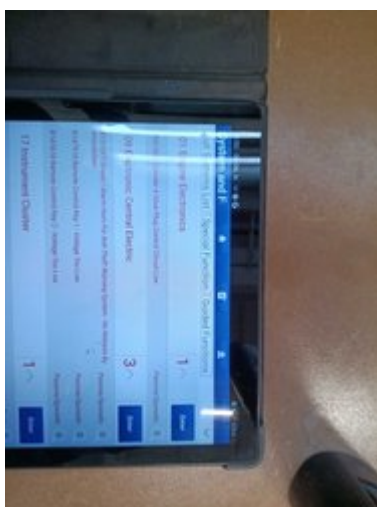
✓ **4. DZINĒJS:** Kvēlsveces
