# Diagnosticas ziņojums par

## 2016 OPEL MOKKA Innovation

# Diagnosticas ziņojums par 2016 OPEL MOKKA Innovation

## Diagnosticā konstatēto defektu kopsavilkums

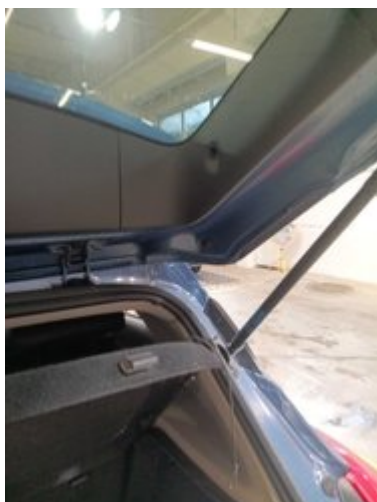
- ✓ **3. Iekšpuse:** Bagāžas paplāte - Darbība un stāvoklis

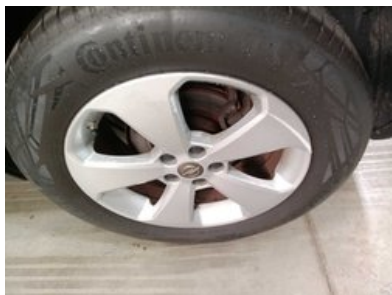
- ✓ **1. Sāns:** Riteņi - Stāvoklis

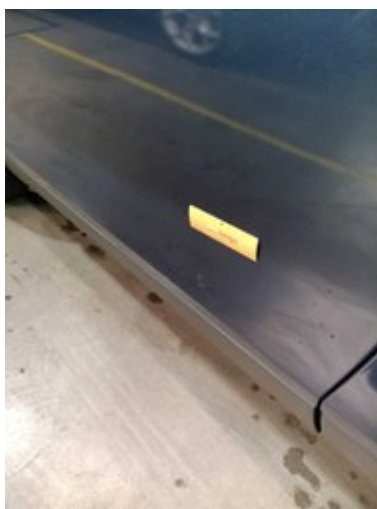
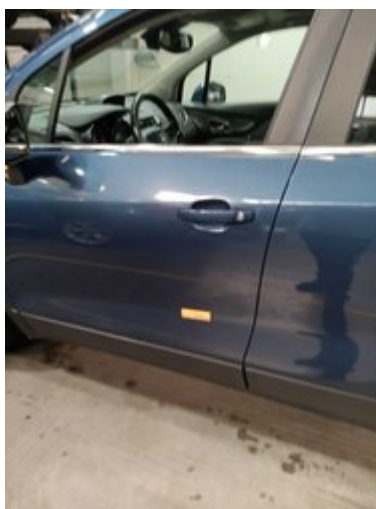
- ✓ **2. Sāns:** Kreisā un Labā Puse - Vizuālie Bojājumi un Skrāpējumi

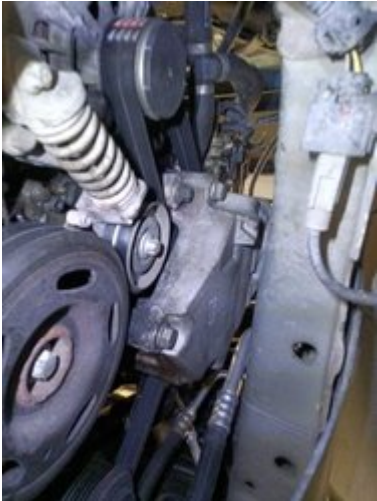
✓ **8. DZESĒŠANAS SISTĒMA:** Ūdens Sūknis

- ✓ 1. Ūdens Sūkņis
- ✓ 2. Uzlādēt Akumulatoru
- ✓ 3. Stūres Šķērsstiena Gala Savienojums
- ✓ 4. Eļļas Kārba
- ✓ 5. Kloķvārpstas/Vārstu Vāks un Blīve
- ✓ 6. Kloķvārpstas Piedziņas Ķēde
- ✓ 7. Ģeometrija - Priekšpuse
- ✓ 8. Dzinēja Eļļas un Filtra Maiņa
