Diagnostikas ziņojums par 2017 MITSUBISHI ASX Connect Pro

Diagnostikā konstatēto defektu kopsavilkums

Longo veiktās visaptverošās diagnostikas laikā, 12 defekti bija konstatēti transportlīdzeklī.

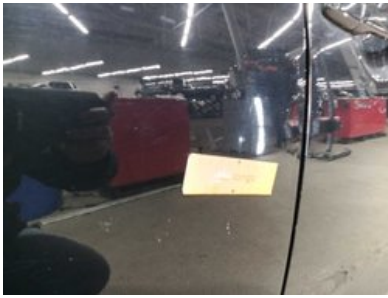
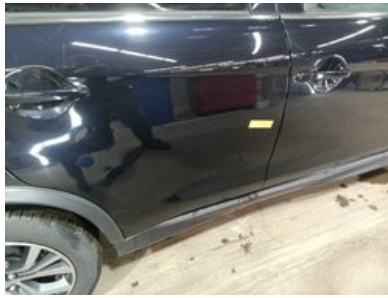
✔ **3. Sāns:** Kreisā un Labā Puse - Vizuālie Bojājumi un Skrāpējumi

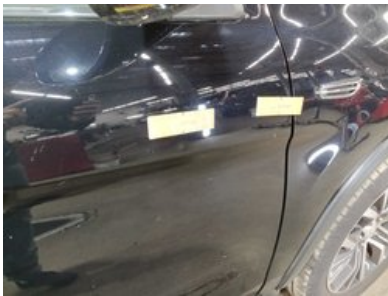
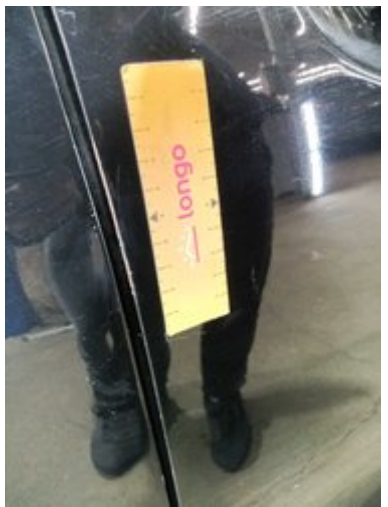
✔ **4. Sāns:** Kreisā un Labā Puse - Vizuālie Bojājumi un Skrāpējumi

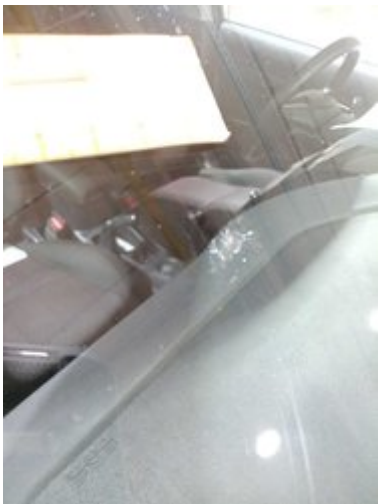
✔ **5. Priekšpuse:** Priekšējā stikla integritāte - Bez TA izslēdzošiem bojājumiem

- ✓ 1. Priekšējā Stikla Remonts

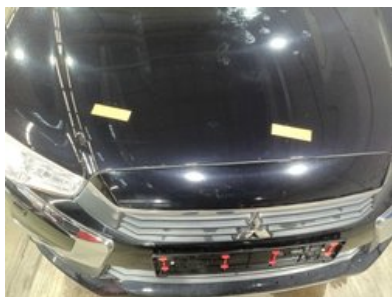
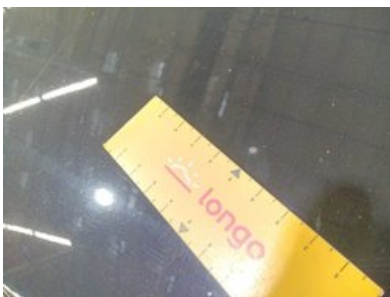
✓ 6. Priekšpuse: Pārsegs - Vizuālie Bojājumi
