# Diagnosticas ziņojums par

## 2019 SKODA OCTAVIA Sport Business

### Diagnosticas informācija

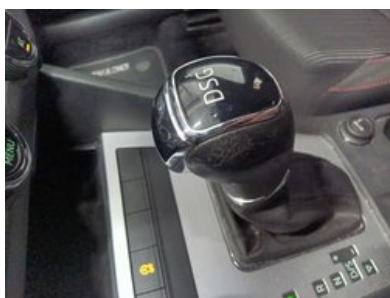
- ✓ **1. Iekšpuse:** Pārnesumu Kārtas Pārsegs un Pārnesumu Kārtas Poga - Stāvoklis

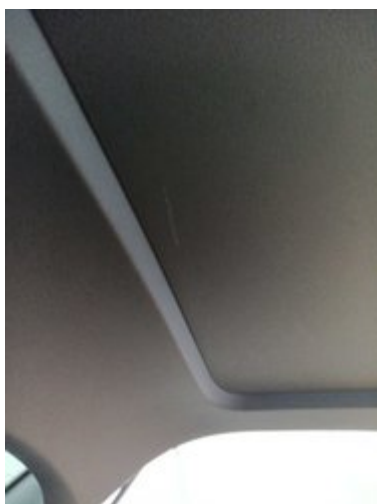
- ✓ **2. Iekšpuse:** Apdares detaļas - Stāvoklis

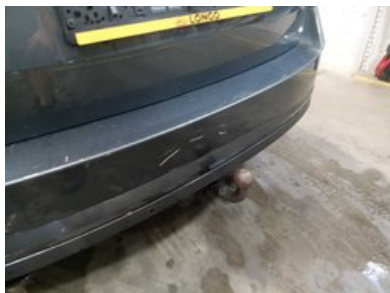
- ✓ **1. Aizmugure:** Aizmugurējais bamperis - Stāvoklis un izlīdzinājums

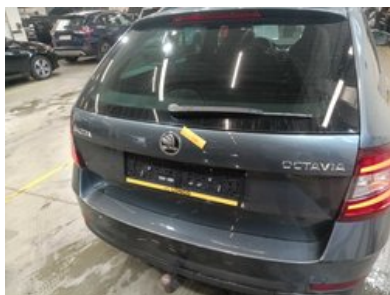
- ✓ **2. Aizmugure:** Bagāžnieks - Redzami bojājumi

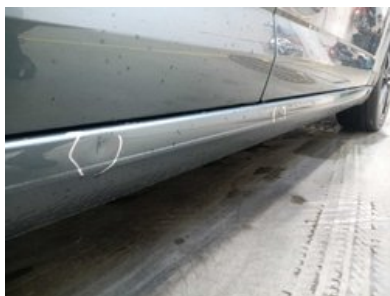
- ✓ **3. Sāns:** Kreisā un Labā Puse - Vizuālie Bojājumi un Skrāpējumi

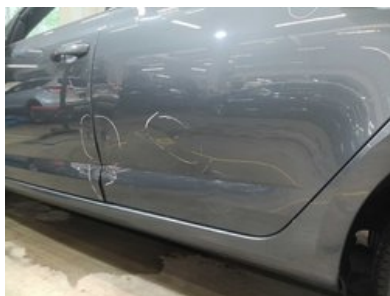
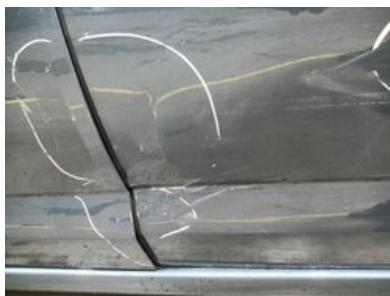
- ✓ **4. Sāns:** Kreisā un Labā Puse - Vizuālie Bojājumi un Skrāpējumi

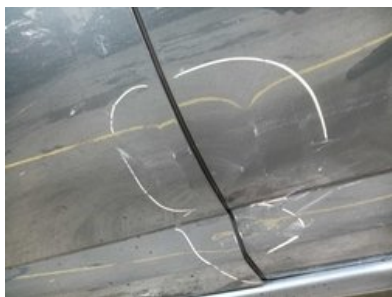
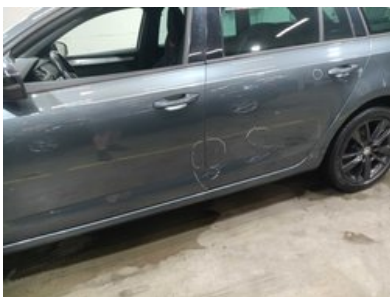
✓ **5. Sāns:** Kreisā un Labā Puse - Vizuālie Bojājumi un Skrāpējumi

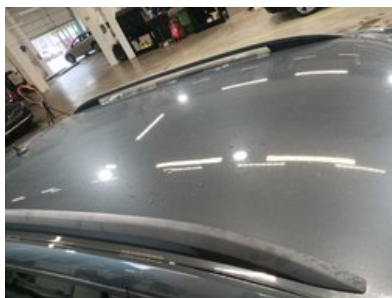
✓ **6. Cits:** Jumts - Redzami bojājumi (piemēram, krusa bojājumi)

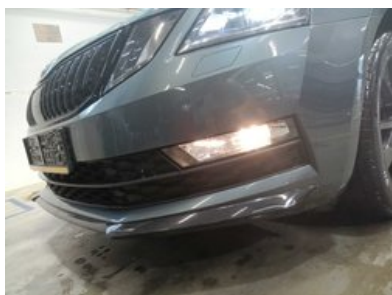
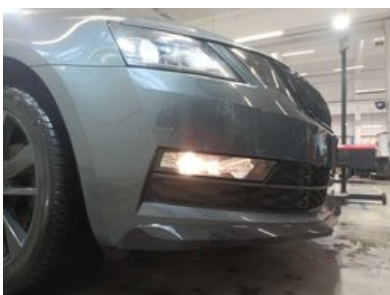
✓ **7. Priekšpuse:** Priekšējais Bamperu - Stāvoklis un Izlīdzinājums

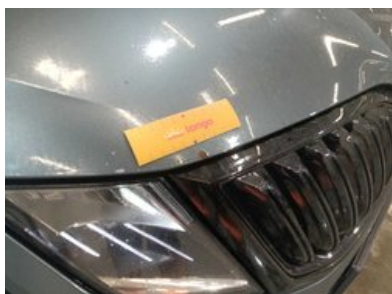
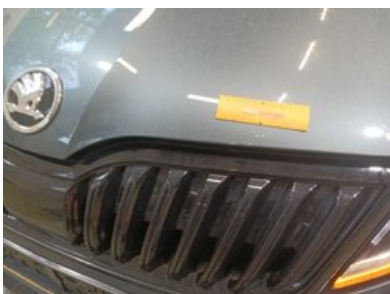
✓ **8. Priekšpuse:** Pārsegs - Vizuālie Bojājumi

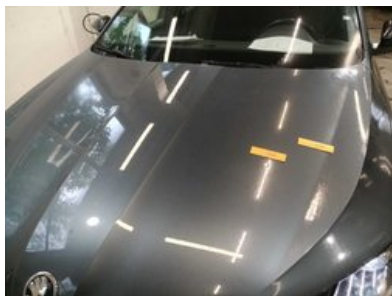
✓ **9. Priekšpuse:** Pārsegs - Vizuālie Bojājumi

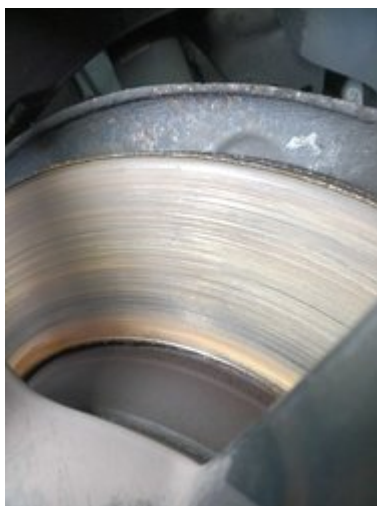
✓ **5. BREMZES:** Priekšējie Bremžu Diski Abi

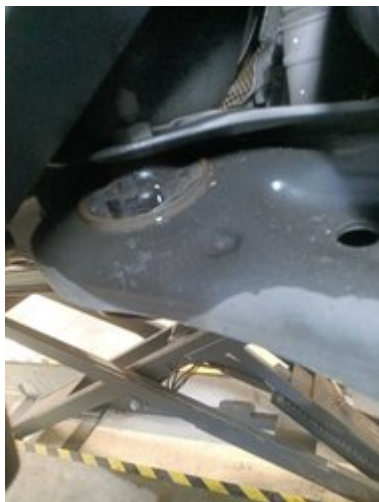
✓ **6. BALSTIEKĀRTA:** Balstiekārtas Apakšējā Svira Abas

- ✓ 1. Dzesēšanas Šķidruma Papildināšana
- ✓ 2. Uzlādēt Akumulatoru
- ✓ 3. Dzinēja Eļļas un Filtra Maiņa
- ✓ 4. OBD Nolasīšana
- ✓ 5. Balstiekārtas Apakšējā Svira (Abas)

- 1. Eļļas Filtrs (OE688/3)
- 2. Motoreļļa 4.6L
- 3. Eļļas Izlaides Korķis (8030043)
- 4. Sviras Bukse (30938403)
