# Diagnosticas ziņojums par

## 2022 TOYOTA YARIS Business Plus

Longo veiktās visaptverošās diagnostikas laikā, 14 defekti bija konstatēti transportlīdzeklī.

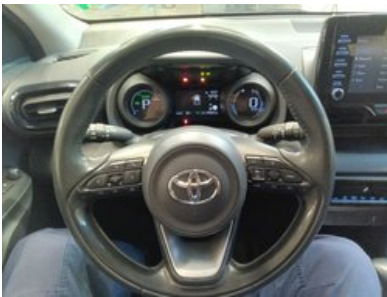
- ✓ **1. Priekšpuse:** Stūres rats - Stāvoklis

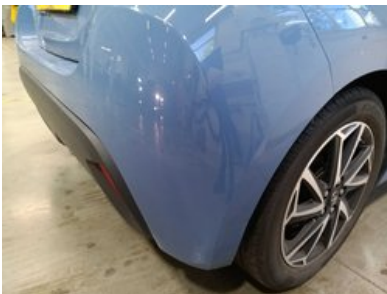
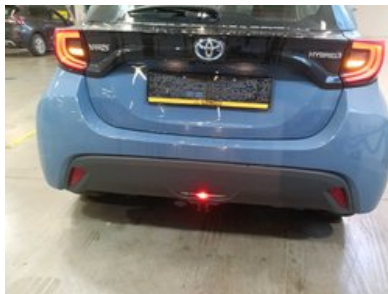
- ✓ **1. Aizmugure:** Aizmugurējais bamperis - Stāvoklis un izlīdzinājums

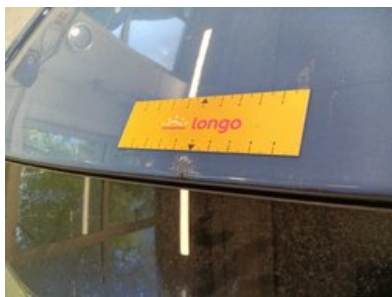
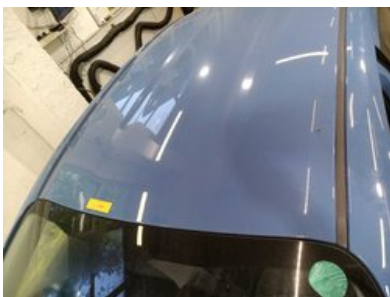
✓ **2. Cits:** Jumts - Redzami bojājumi (piemēram, krusa bojājumi)

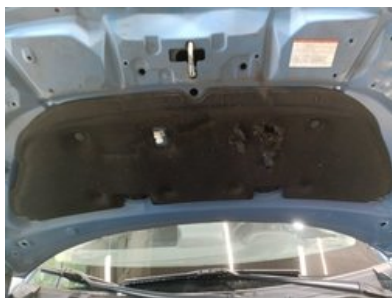
✓ **3. Priekšpuse:** Pārsega Skaņas Izolācija - Stāvoklis

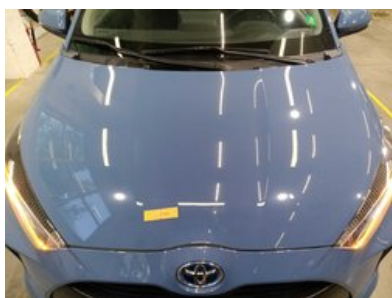
✓ **4. Priekšpuse:** Pārsegs - Vizuālie Bojājumi

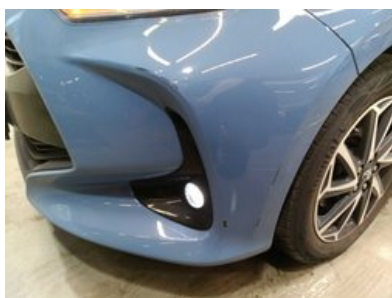
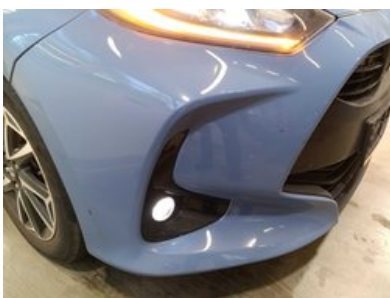
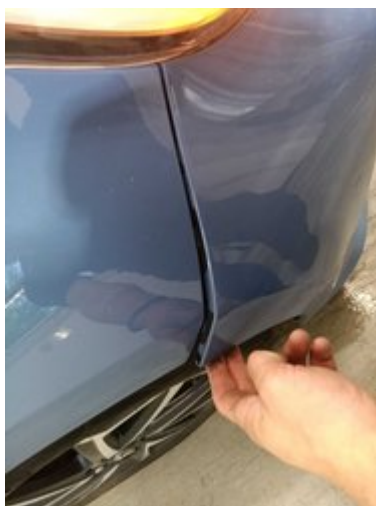
✓ **5. Priekšpuse:** Priekšējais Bāmpers - Stāvoklis un Izlīdzinājums

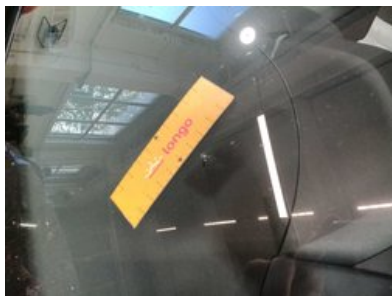
✓ **6. Priekšpuse:** Priekšējā stikla integritāte - Bez TA izslēdzošiem bojājumiem

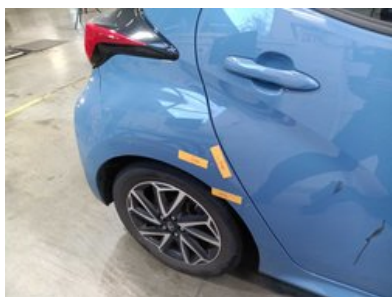
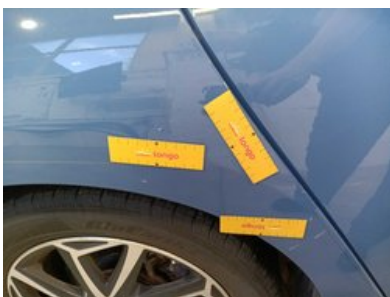
✓ **7. Sāns:** Kreisā un Labā Puse - Vizuālie Bojājumi un Skrāpējumi

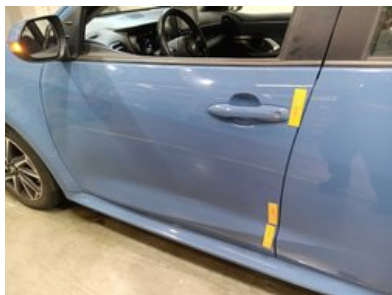
✓ **8. Sāns:** Kreisā un Labā Puse - Vizuālie Bojājumi un Skrāpējumi

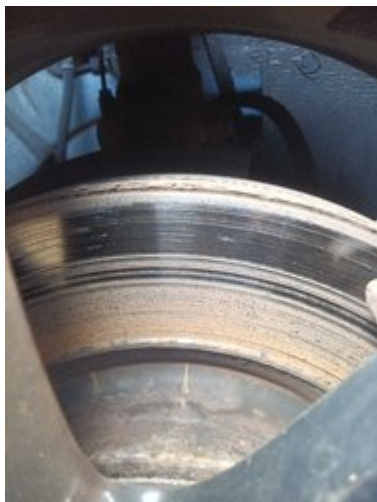
✓ **2. BREMZES:** Priekšējie Bremžu Diski Abi

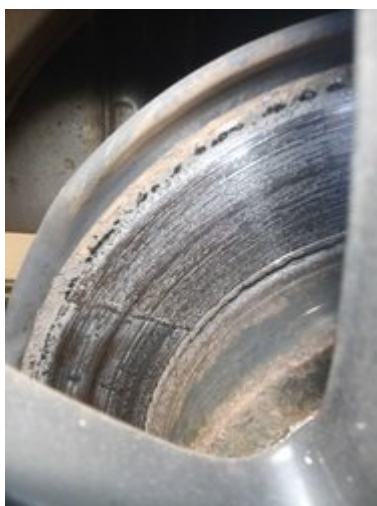
✓ **3. BREMZES:** Aizmugures Bremžu Diski (Abi)

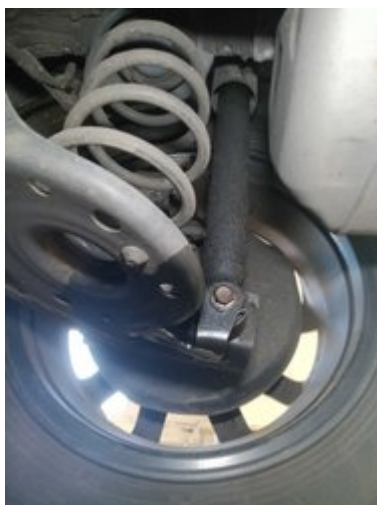
✓ **4. BALSTIEKĀRTA:** Amortizatori (Pāris)

- ✓ 1. Amortizatori (Pāris)
- ✓ 2. Stabilizatora Stienis
- ✓ 3. Dzinēja Eļļas un Filtra Maiņa

- 1. Eļļas Filtrs (OP618/2)
- 2. Eļļas Paletes Blīve (81930263)
- 3. Stabilizatora Atsaite (DS326TC)
- 4. Aizmugures Amortizators (KYB3438014)
- 5. Motoreļļa (NGEN HYBRID 0W8 4L)

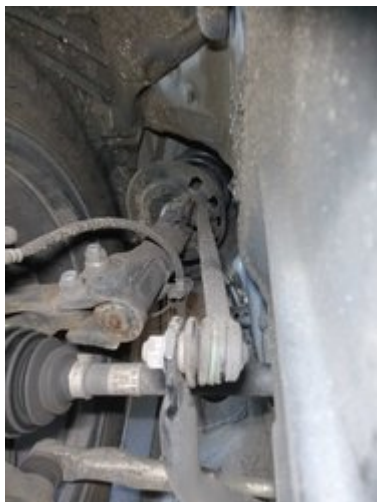
## ✓ 5. BALSTIEKĀRTA: Stabilizators
