# Diagnosticas ziņojums par

## 2020 VOLVO V60 Momentum Pro

# Sagatavošanas un remonta ziņojums par

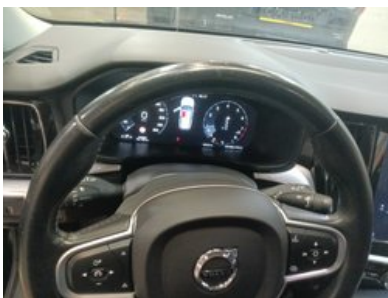
### ✓ 1. Priekšpuse: Stūres rats - Stāvoklis

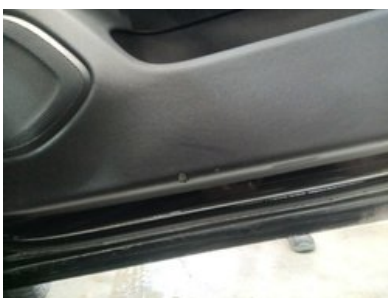
### ✓ 2. Durvis: Apdares detaļas - Stāvoklis

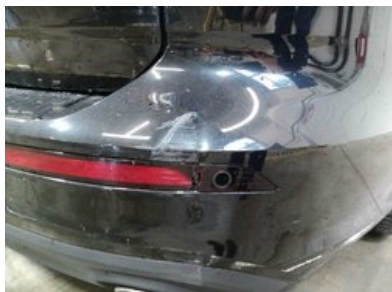
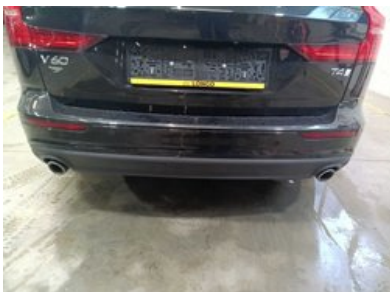
✓ **7. Aizmugure:** Aizmugurējais bamperis - Stāvoklis un izlīdzinājums

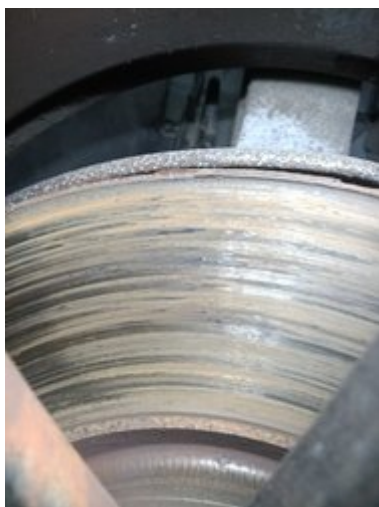
✓ **4. BREMZES:** Priekšējie Bremžu Diski Abi
