# Diagnosticas ziņojums par

## 2014 BMW 320 Gran Turismo High Executiv

### Diagnosticas informācija

### Diagnosticā konstatēto defektu kopsavilkums

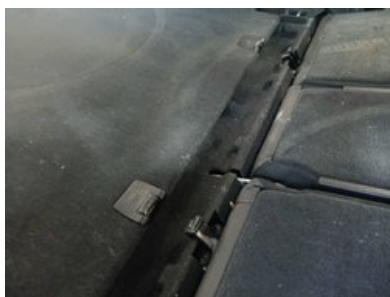
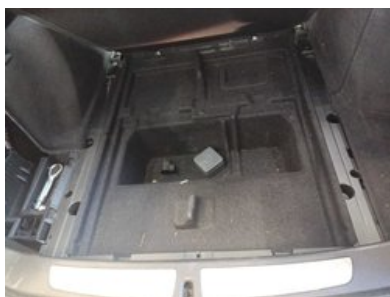
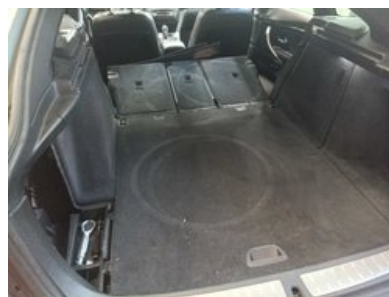
### ✓ 1. Iekšpuse: Paklāji - Stāvoklis

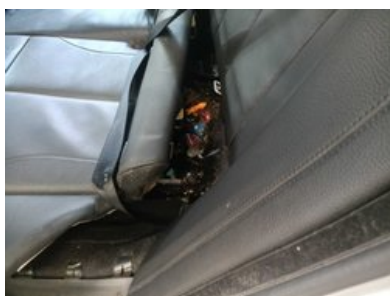
### ✓ 2. Iekšpuse: Papildu Tīrīšanas Darbi

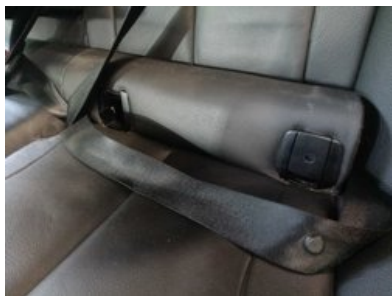
✓ **3. Sēdekļi:** ISOFIX - Darbība un Stāvoklis

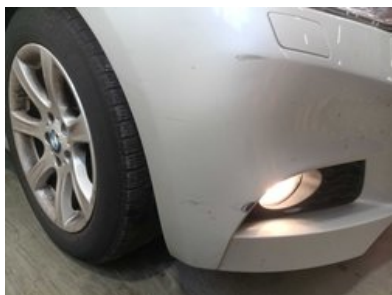
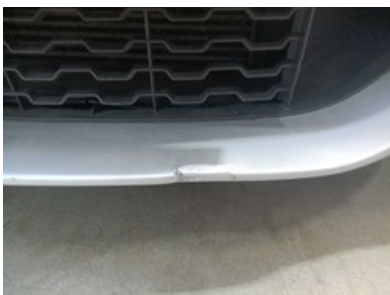
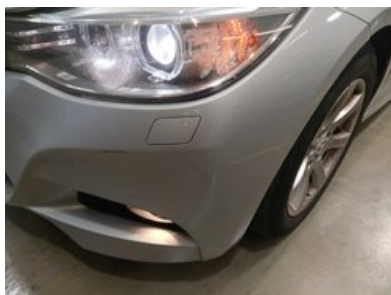
✓ **1. Priekšpuse:** Priekšējais Bamperu - Stāvoklis un Izlīdzinājums

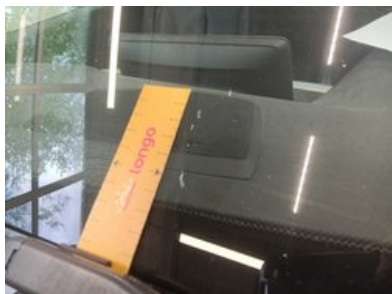
✓ **2. Priekšpuse:** Priekšējā stikla integritāte - Bez TA izslēdzošiem bojājumiem

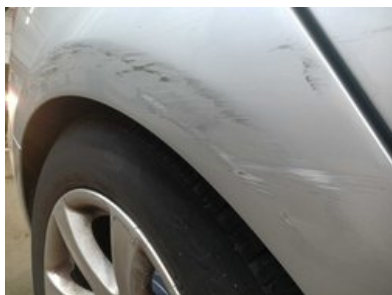
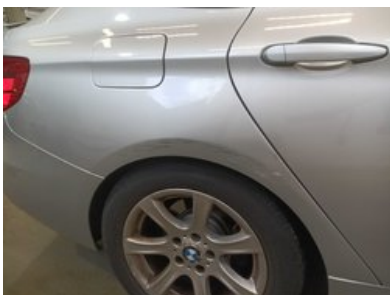
✓ **3. Sāns:** Kreisā un Labā Puse - Vizuālie Bojājumi un Skrāpējumi

- ✓ 1. Krāsot Durvis
- ✓ 2. Krāsot Aizmugures Spārnu

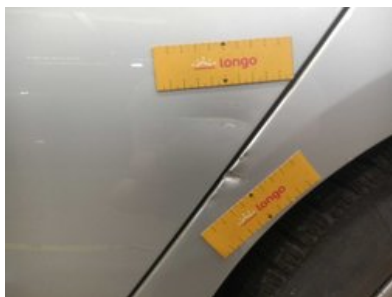
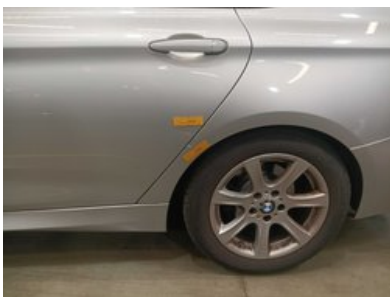
✓ **4. Sāns:** Kreisā un Labā Puse - Vizuālie Bojājumi un Skrāpējumi

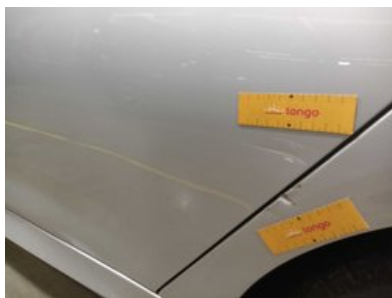
✓ **5. Sāns:** Kreisā un Labā Puse - Vizuālie Bojājumi un Skrāpējumi

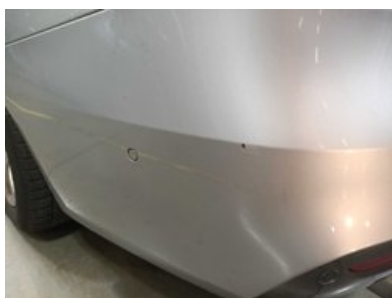
✓ **6. Aizmugure:** Aizmugurējais bamperis - Stāvoklis un izlīdzinājums

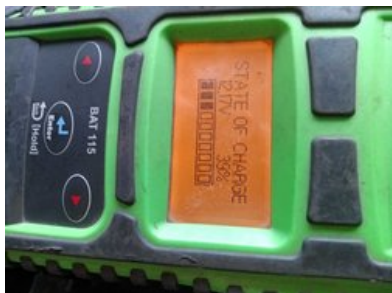
✓ **1. CITS:** Uzlādēt Akumulatoru

- ✓ 1. Uzlādēt Akumulatoru
- ✓ 2. Dzinēja Eļļas un Filtra Maiņa
- ✓ 3. Ģeneratora Piedziņas/Daudzvadības Siksna

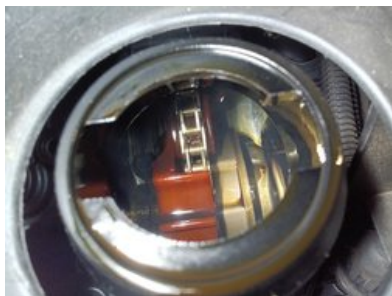
✓ **3. DZINĒJS:** Klokvārpstas Piedziņas Kēde

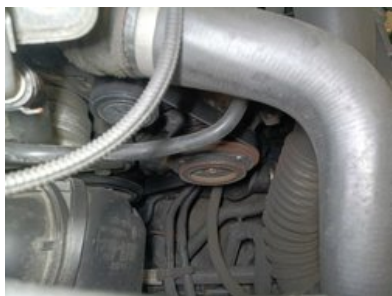
✓ **4. DZINĒJS:** Ģeneratora/Daudzķīļu Siksna

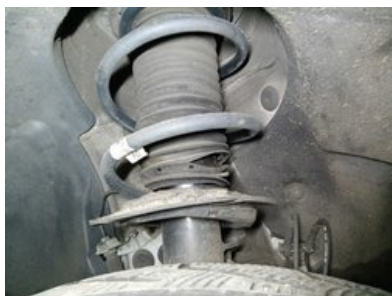
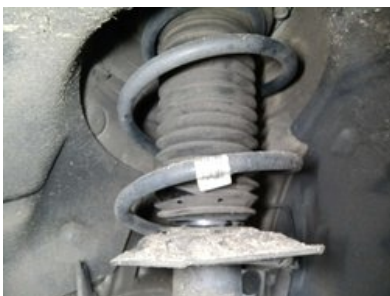
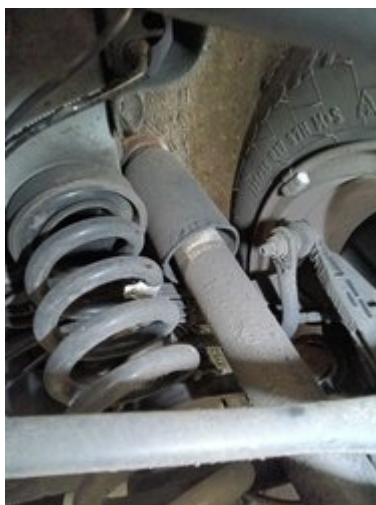
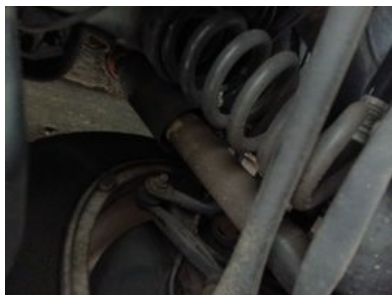
✓ **5. BALSTIEKĀRTA:** Amortizatoru Putekļu Pārsegs

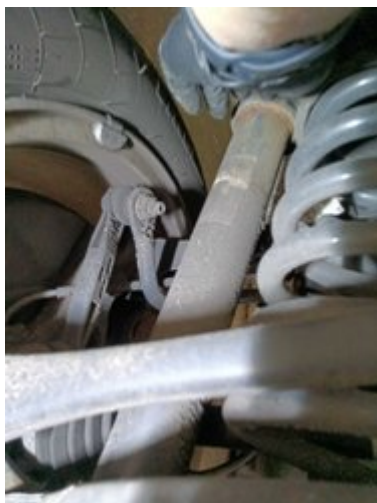
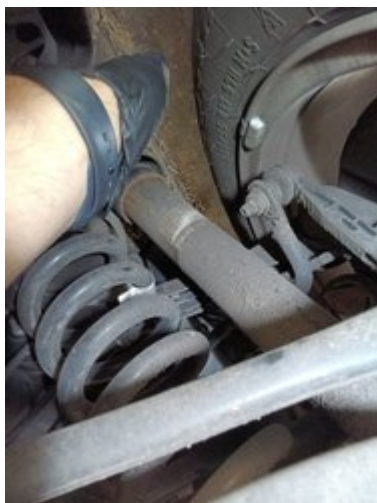
✓ **6. BALSTIEKĀRTA:** Amortizatori (Pāris)

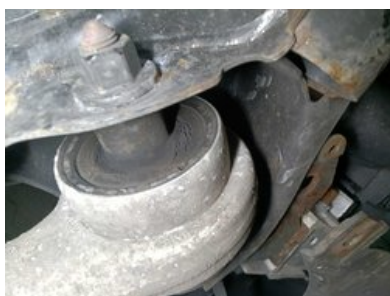
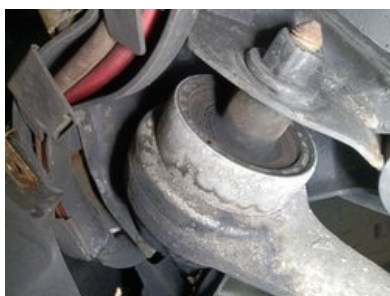
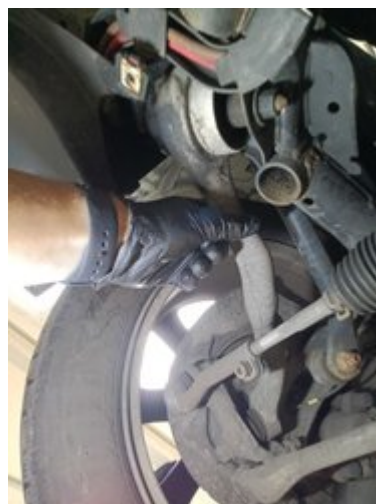
✓ **7. BALSTIEKĀRTA:** Balstiekārtas Apakšējā Svira Abas
