# Diagnosticas ziņojums par

## 2020 PEUGEOT 508 Allure

# Diagnosticas ziņojums par 2020 PEUGEOT 508 Allure

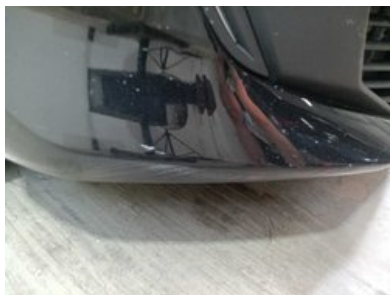
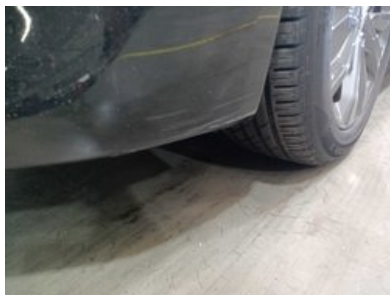
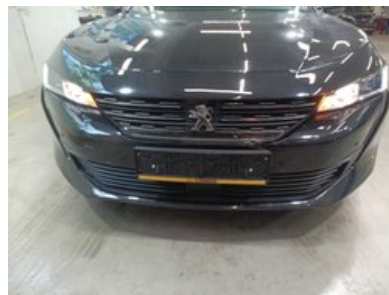
- ✓ **1. Priekšpuse:** Priekšējais Bamperu - Stāvoklis un Izlīdzinājums

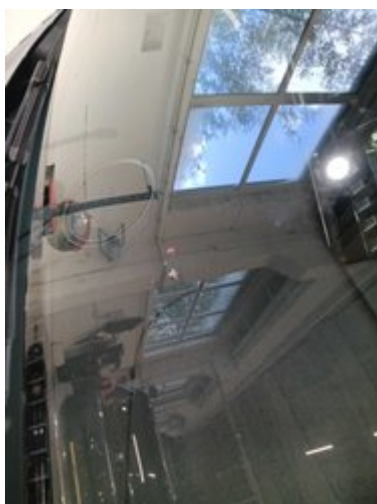
- ✓ **2. Priekšpuse:** Priekšējā stikla integritāte - Bez TA izslēdzošiem bojājumiem

- ✓ 1. Priekšējā Stikla Remonts

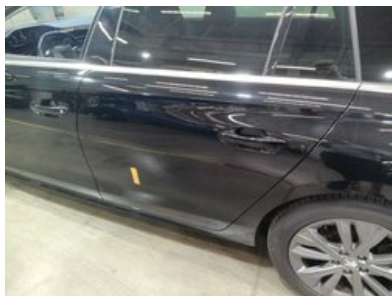
✓ **3. Sāns:** Kreisā un Labā Puse - Vizuālie Bojājumi un Skrāpējumi

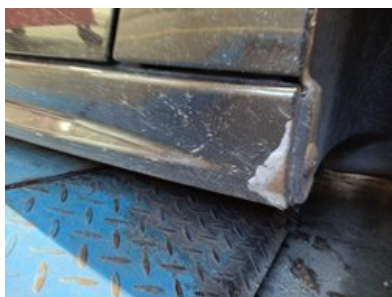
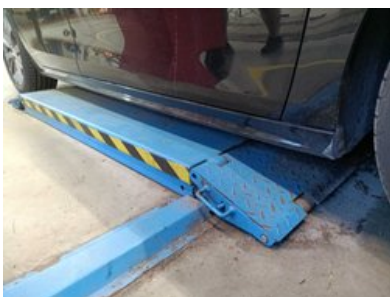
✓ **4. Sāns:** Kreisā un Labā Puse - Vizuālie Bojājumi un Skrāpējumi

- ✓ 1. Krāsot Sliekšni

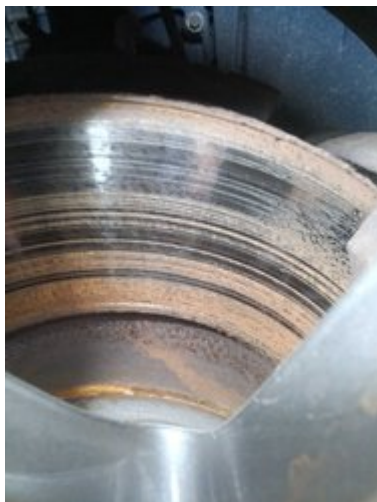
✓ **2. BREMZES:** Priekšējie Bremžu Diski Abi

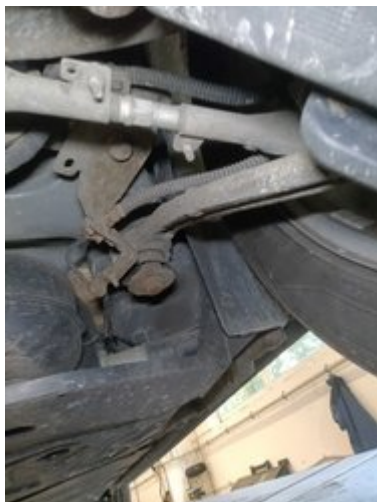
✓ **3. BALSTIEKĀRTA:** Balstiekārtas Apakšējā Svira

- ✓ 1. Dzinēja Eļļas un Filtra Maiņa
- ✓ 2. Balstiekārtas Apakšējā Svira
