# Diagnosticas ziņojums par

## 2017 VOLVO V60 Summum

# Diagnosticas ziņojums par 2017 VOLVO V60 Summum

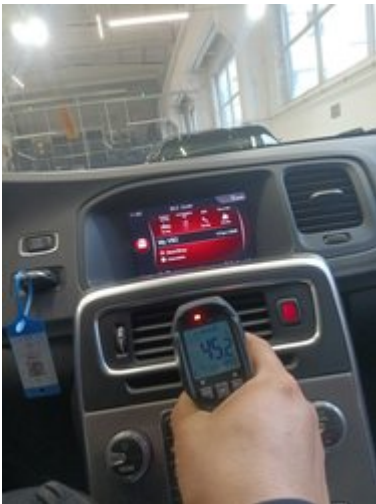
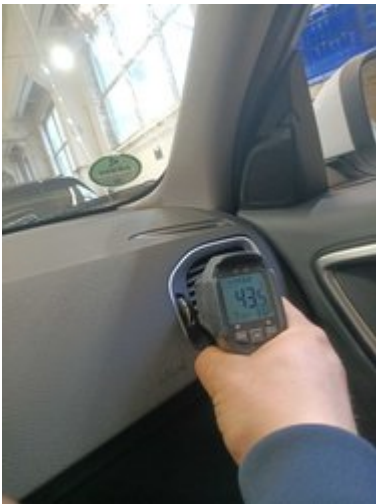
### 1. Darbība: Apsildes Sistēma - Darbība

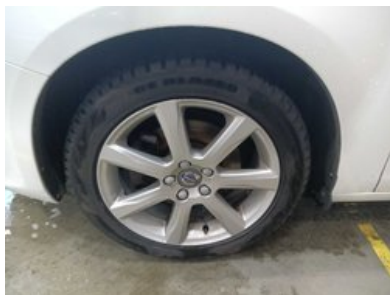
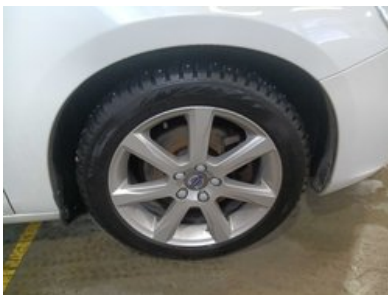
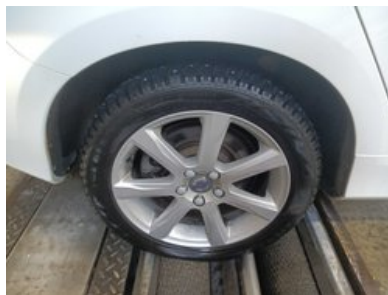
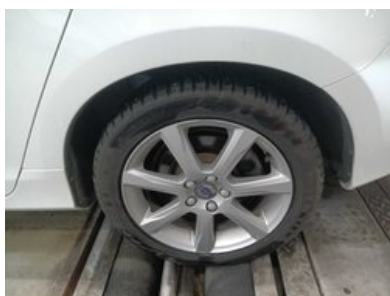
### ✓ 1. Sāns: Riteņi - Stāvoklis

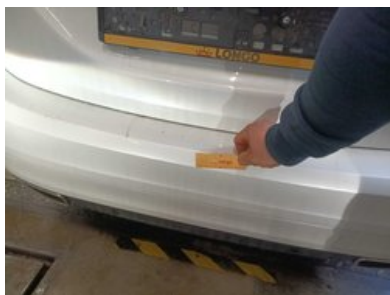
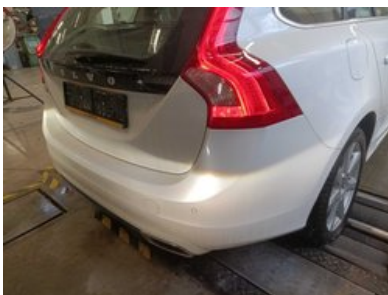
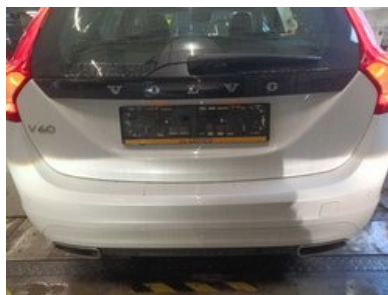
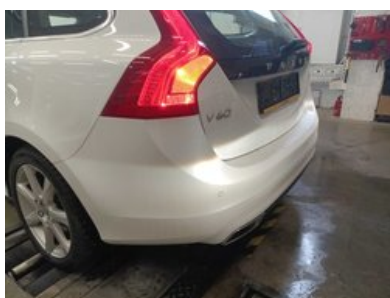
### ✓ 2. Aizmugure: Aizmugurējais bamperis - Stāvoklis un izlīdzinājums

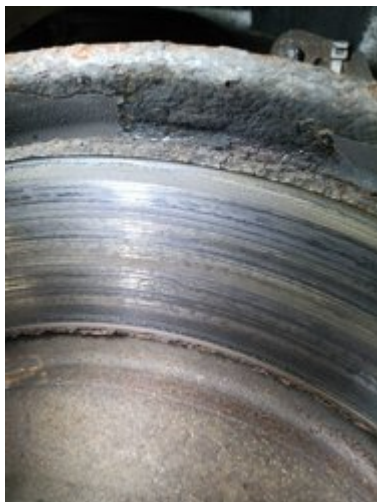
✓ **4. CITS:** Aizmugurējie Bremžu Diski ar Uzliktnēm
