# Diagnosticas ziņojums par

## 2022 SEAT LEON Xcellence

# Diagnosticas ziņojums par 2022 SEAT LEON Xcellence

## Diagnosticā konstatēto defektu kopsavilkums

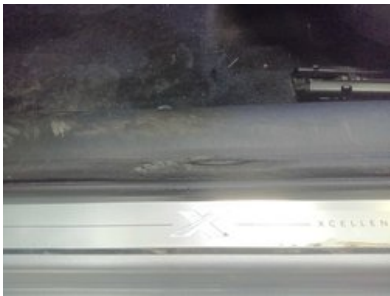
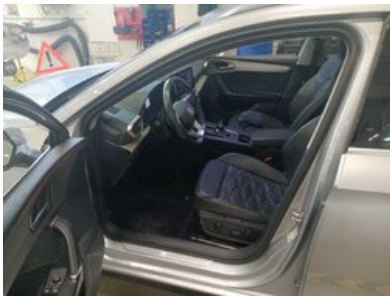
✔ 1. Durvis: Durvju Gumijas Blīvējumi

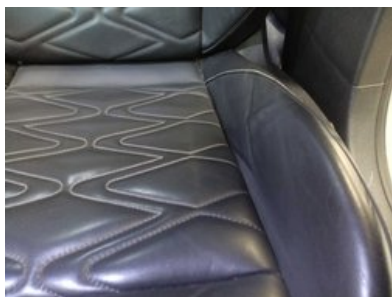
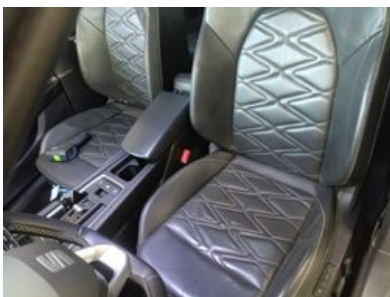
✓ **2. Sēdekļi:** Visi Sēdekļi - Stāvoklis

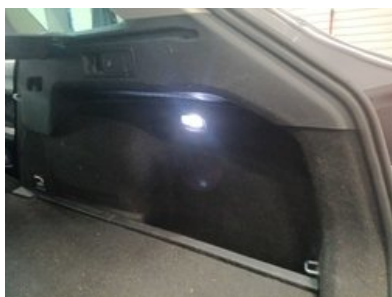
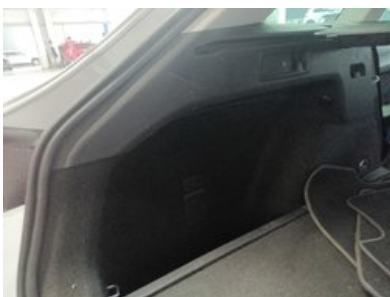
✓ **3. Iekšpuse:** Apdares detaļas - Stāvoklis

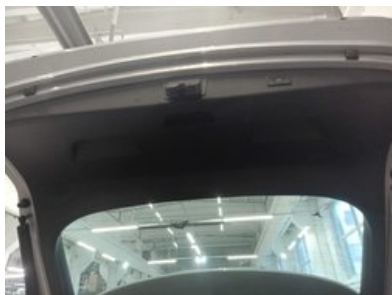
✓ **4. Iekšpuse:** Apdares detaļas - Stāvoklis

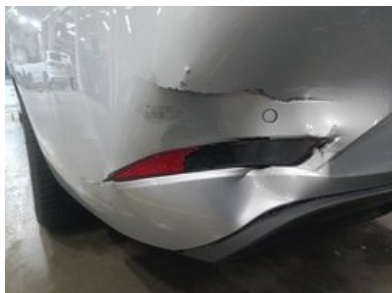
✓ **1. Apgaismojums:** Aizmugurējie lukturi (Bremzes, miglas, pagriezienu rādītāji) - Pamata darbība, bojājumi un krāsa

- ✓ 1. Nomainīt Aizmugures Atstarotājus

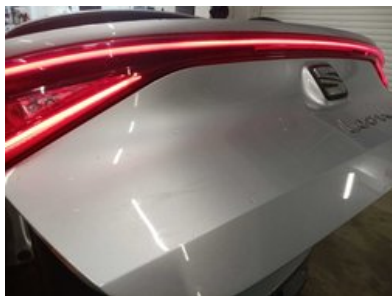
✓ **2. Cits:** Papildu Pulēšanas Darbi

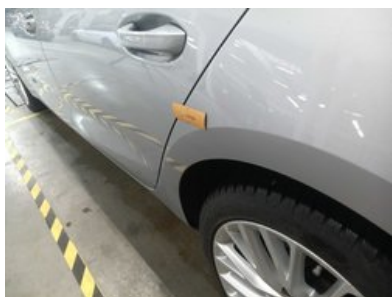
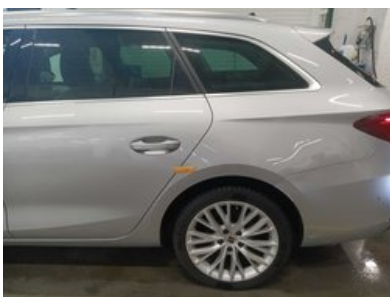
✓ **3. Sāns:** Kreisā un Labā Puse - Vizuālie Bojājumi un Skrāpējumi

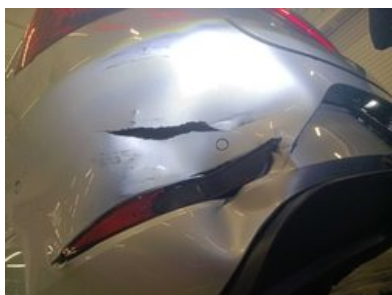
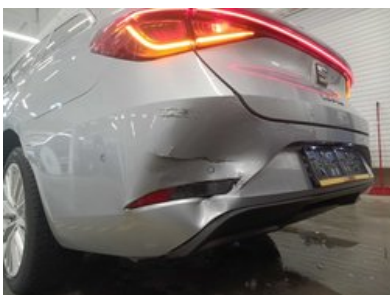
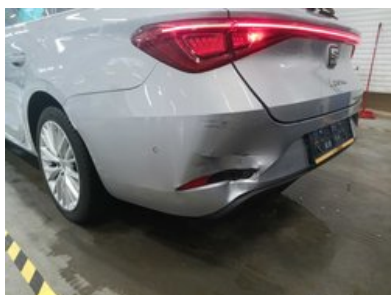
✓ **4. Aizmugure:** Aizmugurējais bamperis - Stāvoklis un izlīdzinājums

- ✓ 1. Krāsot Aizmugures Bamber

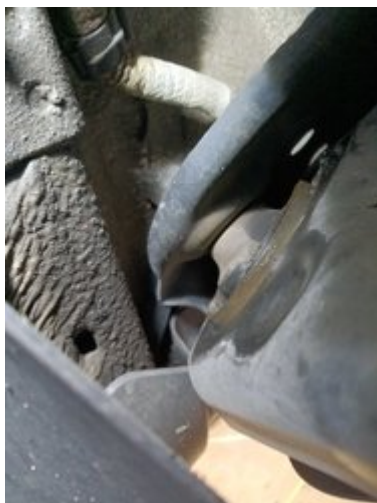
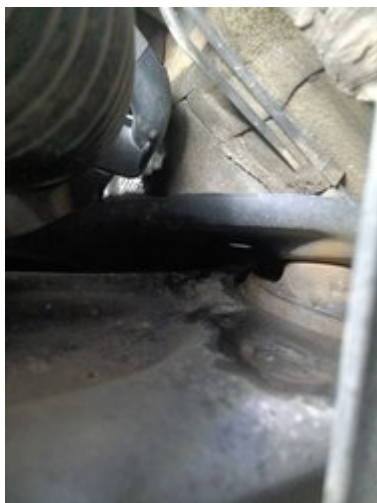
✓ **4. BALSTIEKĀRTA:** Balstiekārtas Apakšējās Sviras Bukses Abas

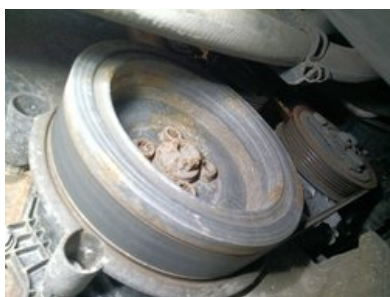
✓ **5. DZINĒJS:** Kloķvārpstas Skriemelis - Blīvētāja Skriemelis

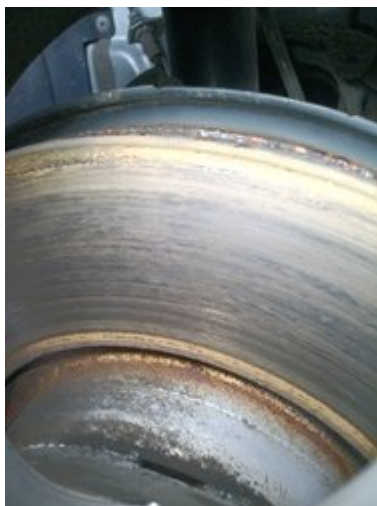
✓ **6. BREMZES:** Priekšējie Bremžu Diski Abi

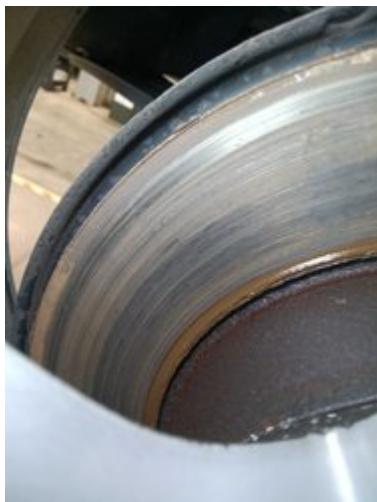
✓ **7. BREMZES:** Aizmugures Bremžu Disks (Abi)

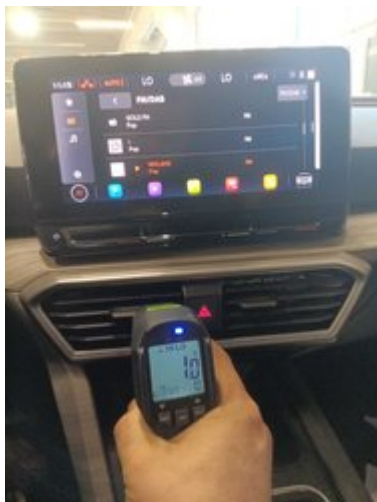
✓ **3. Gaisa Kondicionēšanas Mērījums**
