# Diagnosticas ziņojums par

## 2019 VOLKSWAGEN Passat Alltrack

# Diagnosticas ziņojums par 2019 VOLKSWAGEN Passat Alltrack

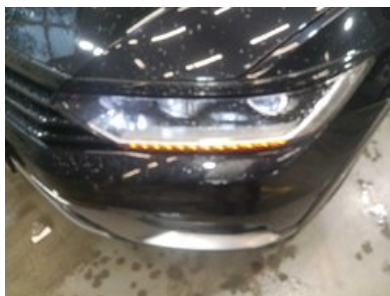
## A close-up photograph of the front bumper area of a dark-colored car. The bumper is heavily damaged, with a large, irregularly shaped section missing or severely cracked, revealing a lighter, textured material underneath. The surface is covered in numerous small, dark specks and debris, possibly dirt or paint chips. The lighting is bright, creating a strong reflection on the upper part of the bumper.

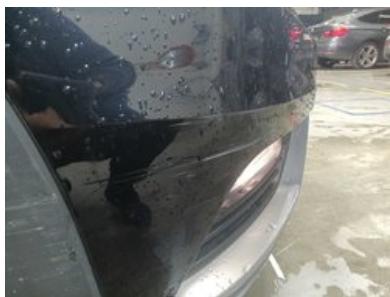
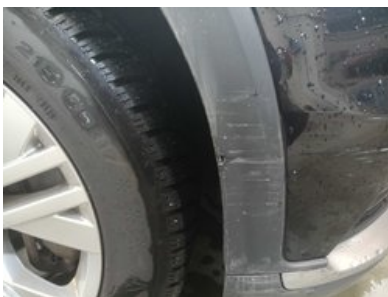
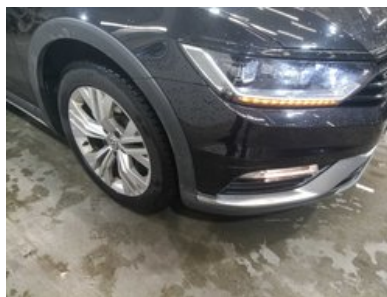
## ✓ 2. Priekšpuse: Priekšējais Bamperu - Stāvoklis un Izlīdzinājums

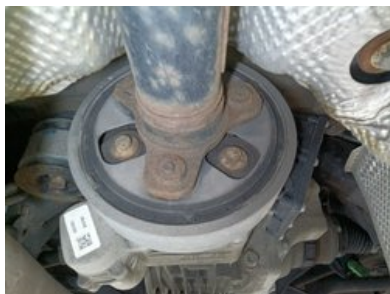
### ✓ 2. GALVENĀ PĀRVADE, VĀRPSTA UN ASIS: Kardānvārpstas Aizsargpārvalks
