# Diagnosticas ziņojums par

## 2015 VOLVO V40 Ocean Race

# Diagnosticas ziņojums par 2015 VOLVO V40 Ocean Race

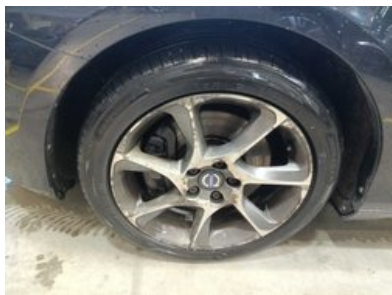
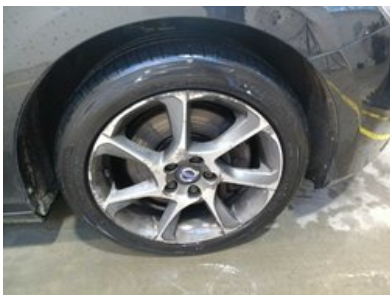
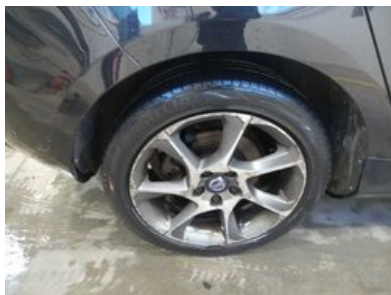
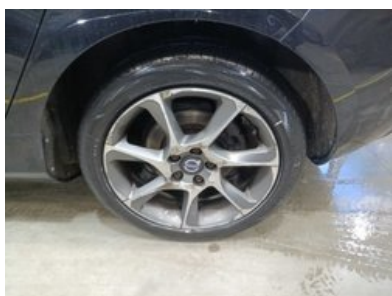
### ✓ 1. Sāns: Riteņi - Stāvoklis

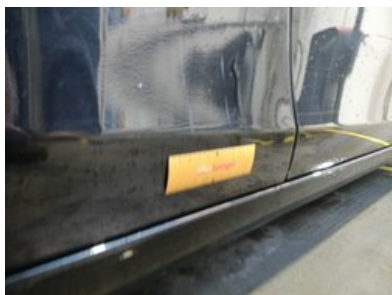
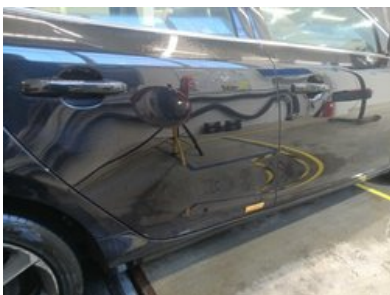
### ✓ 2. Sāns: Kreisā un Labā Puse - Vizuālie Bojājumi un Skrāpējumi

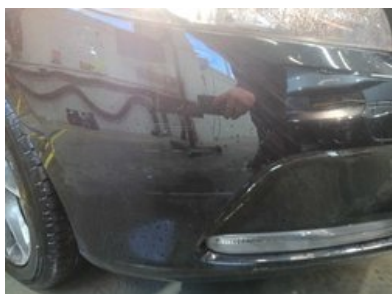
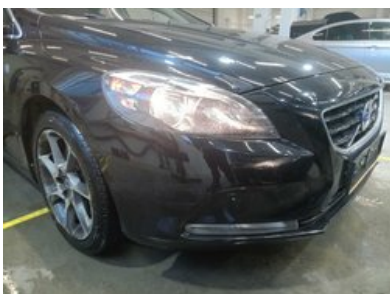
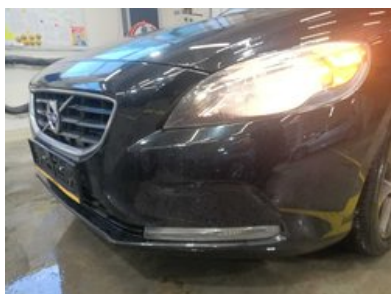
### ✓ 3. Priekšpuse: Priekšējais Bamperu - Stāvoklis un Izlīdzinājums
