# Diagnosticas ziņojums par

## 2021 SEAT LEON MHEV Style

### Diagnosticas informācija

### Diagnosticā konstatēto defektu kopsavilkums

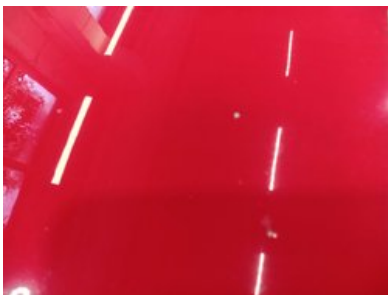
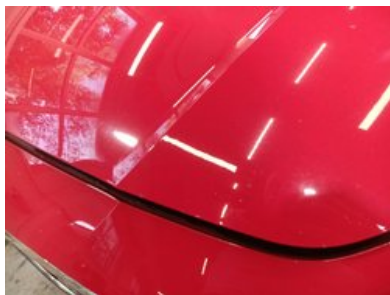
✔ 1. Priekšpuse: Pārsegs - Vizuālie Bojājumi

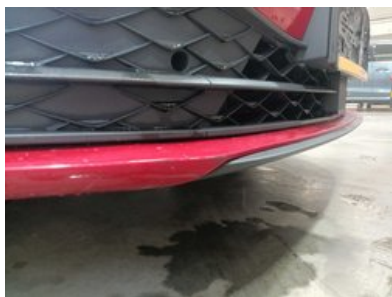
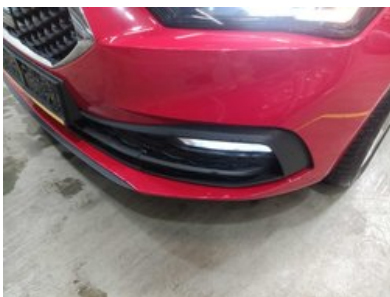
✓ **2. Priekšpuse:** Priekšējais Bamperu - Stāvoklis un Izlīdzinājums

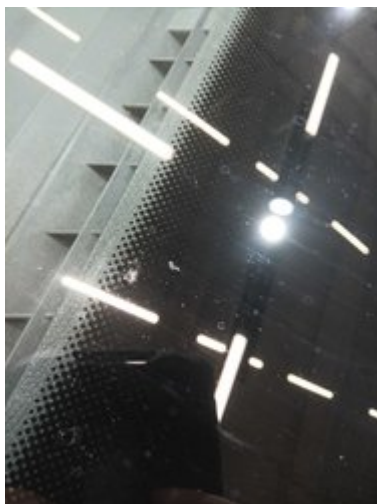
✓ **3. Priekšpuse:** Priekšējā stikla integritāte - Bez TA izslēdzošiem bojājumiem

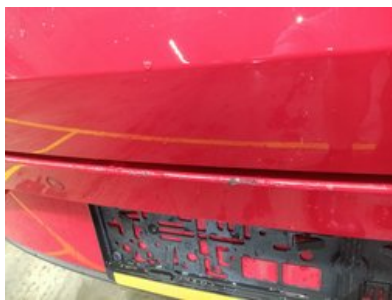
✓ **4. Aizmugure:** Aizmugurējais bamperis - Stāvoklis un izlīdzinājums

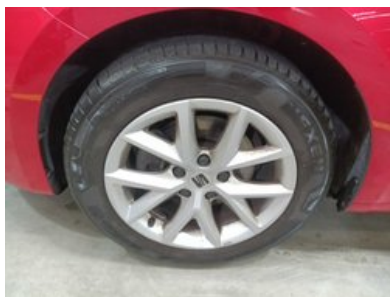
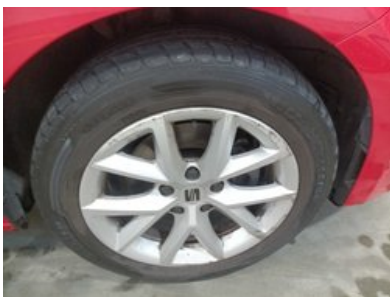
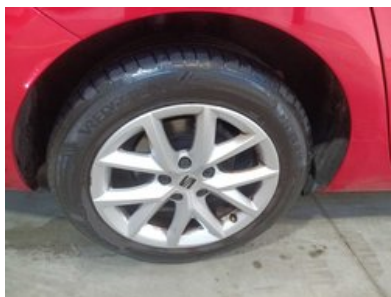
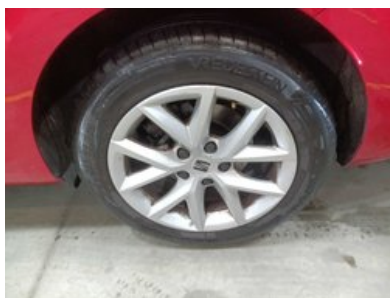
✓ **5. Sāns:** Riteņi - Stāvoklis

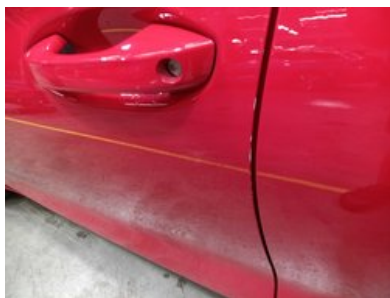
✓ **6. Sāns:** Kreisā un Labā Puse - Vizuālie Bojājumi un Skrāpējumi
