# Diagnosticas ziņojums par

## 2017 VOLVO V60 Cross Country Summum

# Diagnosticas ziņojums par 2017 VOLVO V60 Cross Country Summum

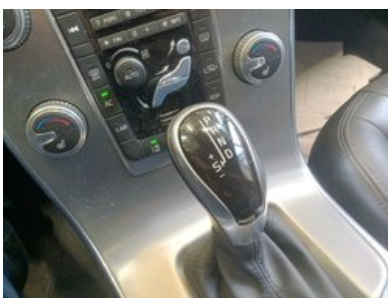
- ✓ **1. Iekšpuse:** Pārnesumu Kārtas Pārsegs un Pārnesumu Kārtas Poga - Stāvoklis

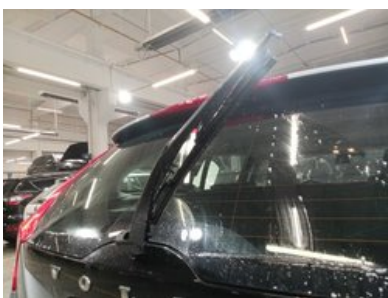
- ✓ **2. Priekšpuse:** Logu Slotiņu Gumija un Rokturis (Priekšā un Aizmugurē) - Stāvoklis

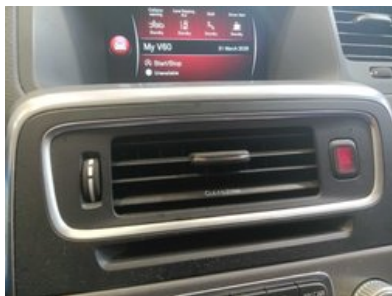
✓ **3. Priekšpuse:** Apdares detaļas - Stāvoklis

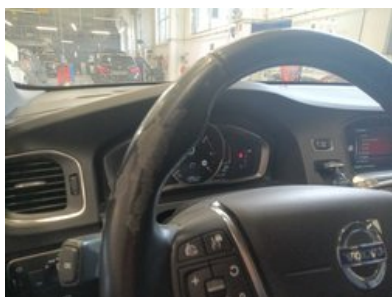
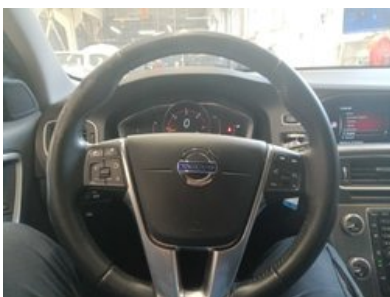
✓ **4. Priekšpuse:** Stūres rats - Stāvoklis

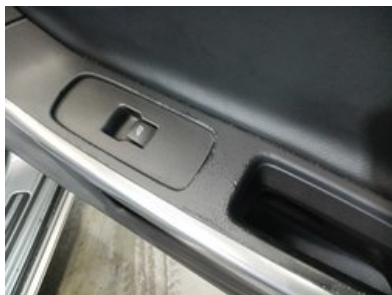
✓ **5. Durvis:** Apdares detaļas - Stāvoklis

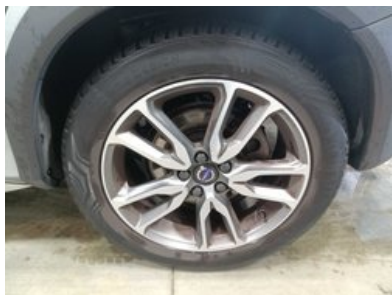
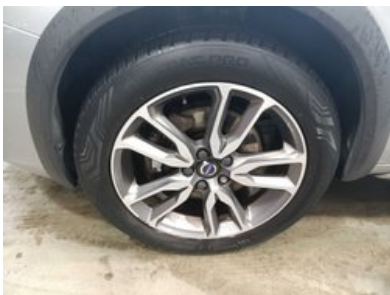
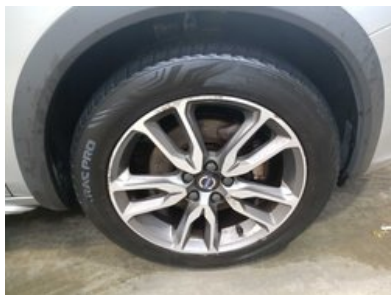
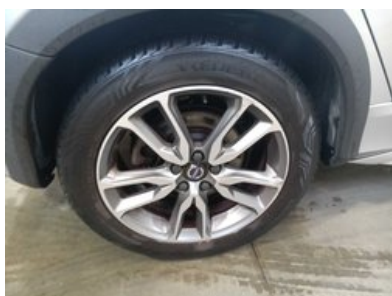
### ✓ 1. Sāns: Riteņi - Stāvoklis

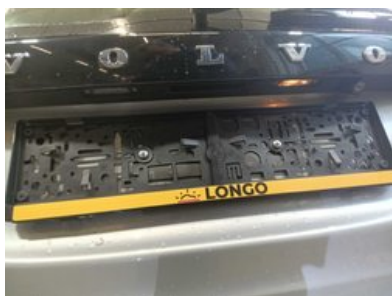
### ✓ 2. Apgaismojums: Spuldzes

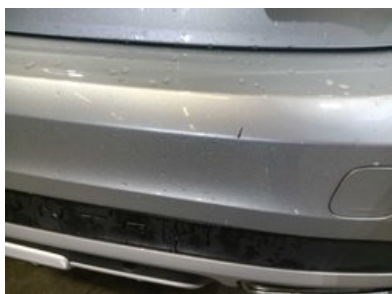
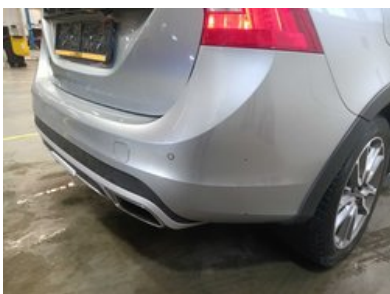
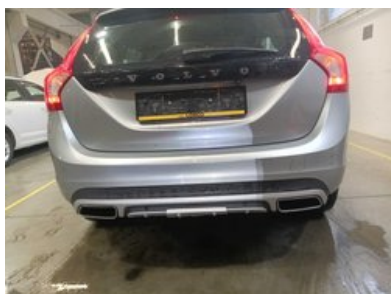
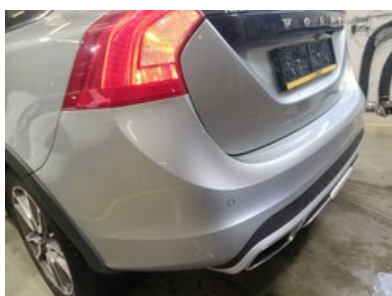
### ✓ 3. Aizmugure: Aizmugurējais bamperis - Stāvoklis un izlīdzinājums

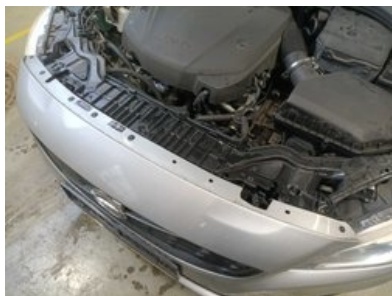
✓ **4. Priekšpuse:** Priekšējais Bamperu - Stāvoklis un Izlīdzinājums

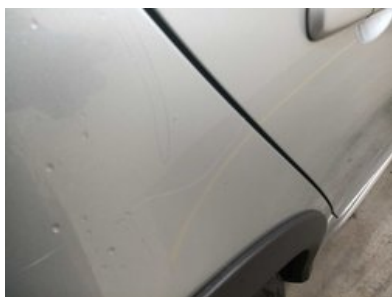
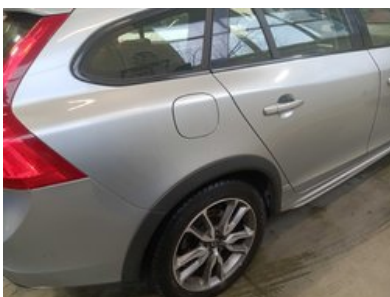
✓ **5. Cits:** Papildu Pulēšanas Darbi

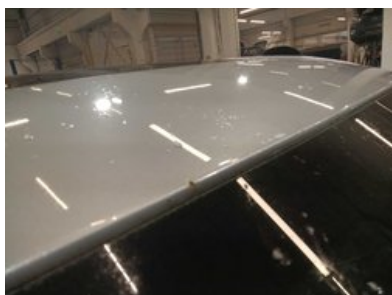
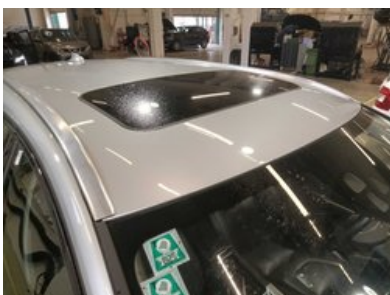
✓ **6. Cits:** Jumts - Redzami bojājumi (piemēram, krusa bojājumi)

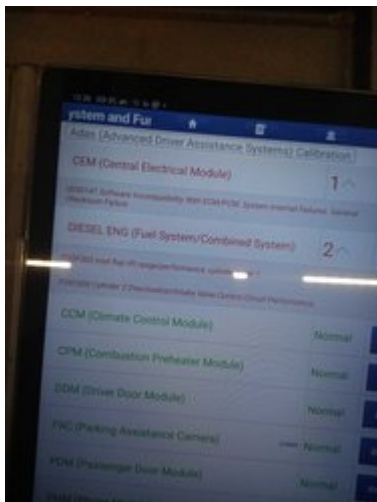
### ✓ 3. DZINĒJA VADĪBA - DEGVIELA: Ieplūdes Kolektors

- ✓ 1. Ieplūdes Kolektors
- ✓ 2. Kloķvārpstas/Vārstu Vāks un Blīve
- ✓ 3. Dzinēja Eļļas un Filtra Maiņa
- ✓ 4. Uzlādēt Akumulatoru
- ✓ 5. Nomainīt Numura Zīmes Apgaismojuma Spuldzi
- ✓ 6. Nomainīt Aizmugures Tīrītāju (Mehāniski)

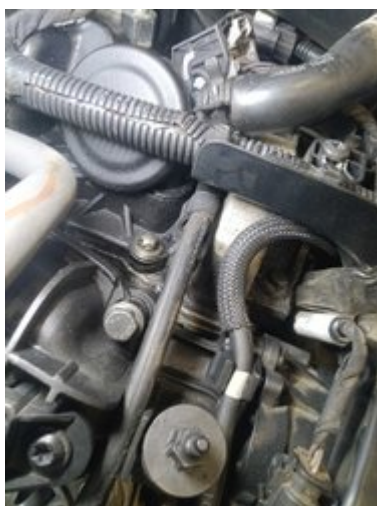
### ✓ 4. DZINĒJS: Kloķvārpstas Vārstu Vāks un Blīve
