# Diagnosticas ziņojums par

## 2019 OPEL ASTRA Business+

### Diagnosticas informācija

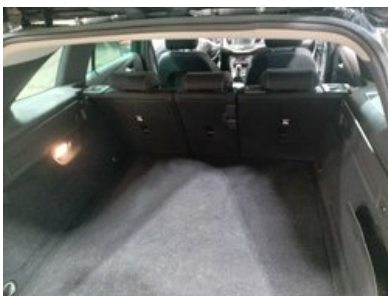
### ✓ 1. Iekšpuse: Bagāžas paplāte - Darbība un stāvoklis

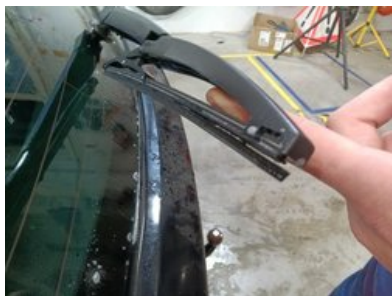
✓ **2. Priekšpuse:** Logu Slotiņu Gumija un Rokturis (Priekšā un Aizmugurē) - Stāvoklis

- ✓ 1. Nomainīt Aizmugures Tīrītāju (Mehāniski)
- ✓ 2. Dzinēja Eļļas un Filtra Maiņa

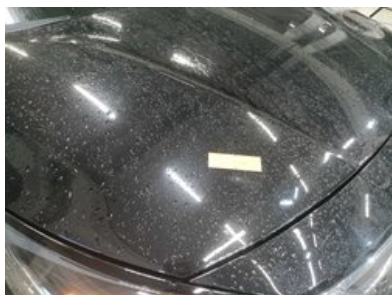
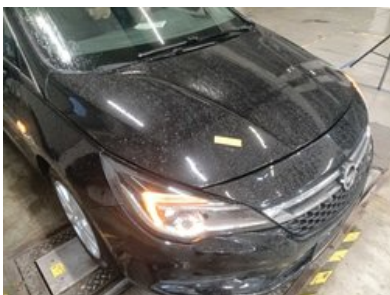
✓ **1. Priekšpuse:** Pārsegs - Vizuālie Bojājumi

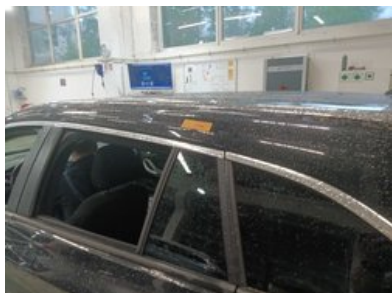
✓ **3. Sāns:** Kreisā un Labā Puse - Vizuālie Bojājumi un Skrāpējumi

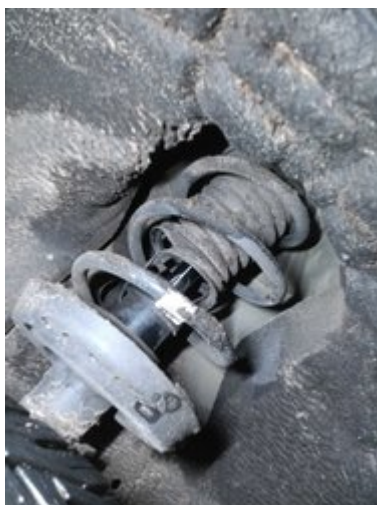
- ✓ **1. CITS:** Dzinēja Eļļas un Filtra Maiņa
- ✓ **2. BALSTIEKĀRTA:** Amortizatora statņa mezgls
