# Diagnosticas ziņojums par

## 2021 TOYOTA RAV 4 Active

# Diagnosticas ziņojums par 2021 TOYOTA RAV 4 Active

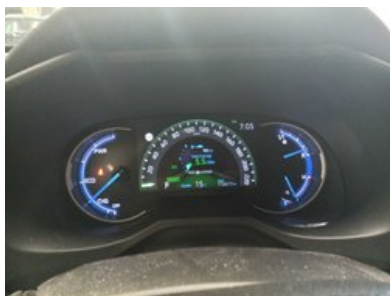
### ✓ 3. Iekšpuse: Aksešuāri - Darbība un Stāvoklis
