# Diagnosticas ziņojums par

## 2019 VOLVO V60 Momentum

### Diagnosticā konstatēto defektu kopsavilkums

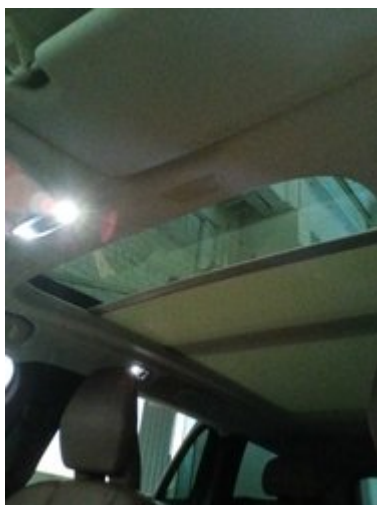
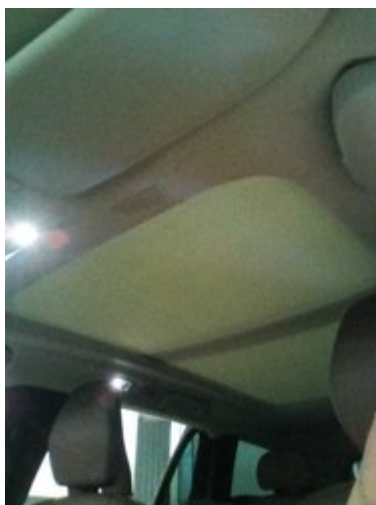
- ✓ **2. Darbība:** Jumta elementi - Elektroniskā atvēršana un stāvoklis

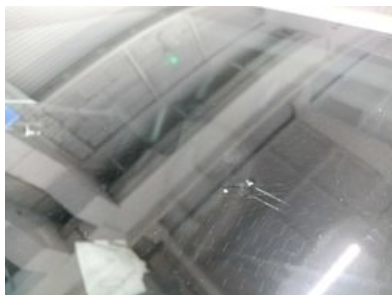
- ✓ **1. Priekšpuse:** Priekšējā stikla integritāte - Bez TA izslēdzošiem bojājumiem

- ✓ 1. Priekšējā Stikla Remonts

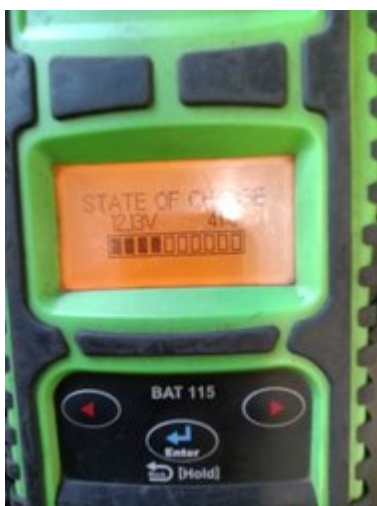
- ✓ **1. CITS:** Uzlādēt Akumulatoru

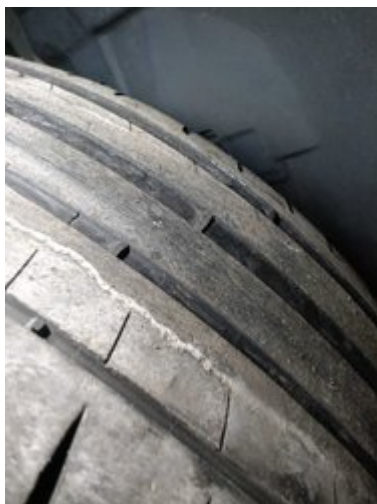
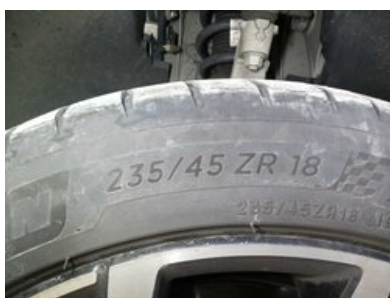
- 
- ✓ **3. CITS:** Nomainīt Riepas

- 1. Eļļas Filtrs (OE662/4)
- 2. Quartz Ineo Xtra EC6 0W20 208L 5.6L
- 3. Eļļas Paletes Blīve (EL247804)
- 4. Vredestein 235/45R18 Vasaras Riepa (VREDESTEIN 235/45R18 SUMMER)

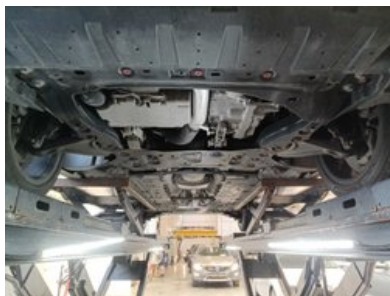
✓ **4. DZINĒJS:** Dzinēja Apakšējais Pārsegs

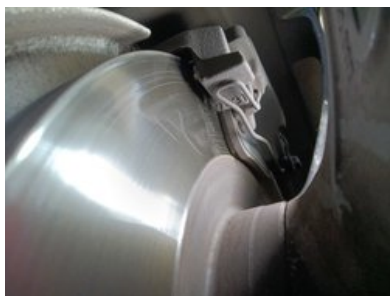
✓ **5. BREMZES:** Aizmugurējie Bremžu Kluči (Visi)
