# Diagnosticas ziņojums par

## 2018 VOLKSWAGEN TIGUAN Comfortline

### Diagnosticas informācija

### Diagnosticā konstatēto defektu kopsavilkums

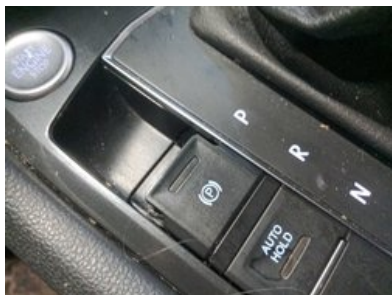
- ✓ **1. Iekšpuse:** Apdares detaļas - Stāvoklis

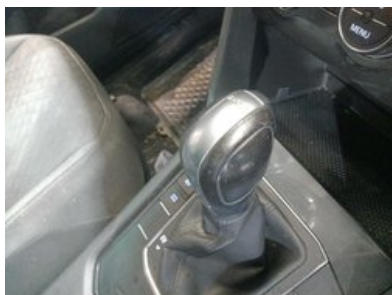
- ✓ **2. Iekšpuse:** Pārnesumu Kārtas Pārsegs un Pārnesumu Kārtas Poga - Stāvoklis

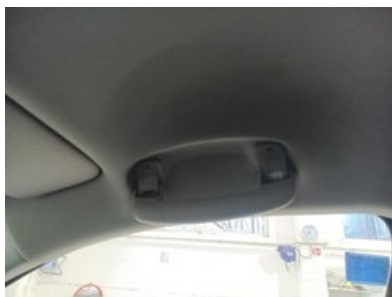
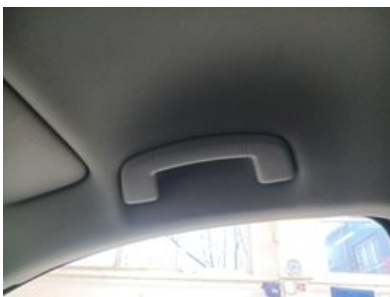
- ✓ **3. Priekšpuse:** Apdares detaļas - Stāvoklis

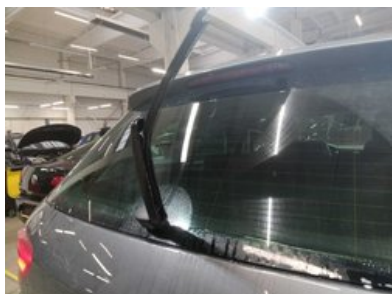
- ✓ **4. Priekšpuse:** Logu Slotiņu Gumija un Rokturis (Priekšā un Aizmugurē) - Stāvoklis

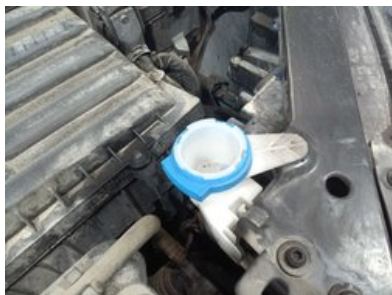
- ✓ **1. Priekšpuse:** Stiklu Mazgāšanas Šķidrums Līmenis (Ziemā Arī Ziemas Šķidrums)

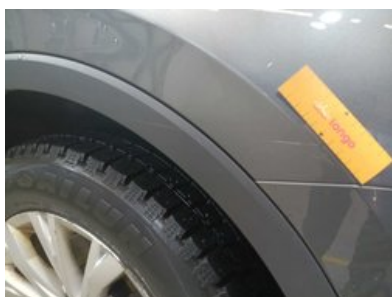
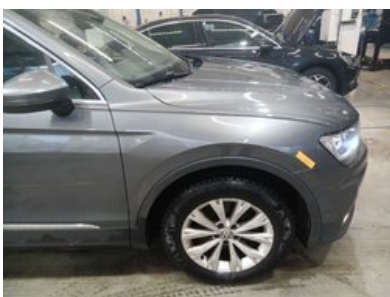
- ✓ **2. Sāns:** Kreisā un Labā Puse - Vizuālie Bojājumi un Skrāpējumi

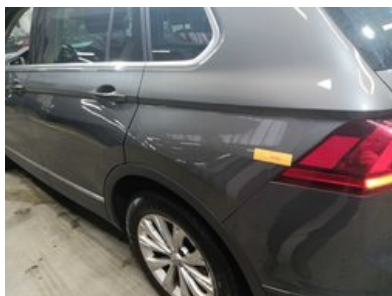
- ✓ **3. Sāns:** Kreisā un Labā Puse - Vizuālie Bojājumi un Skrāpējumi

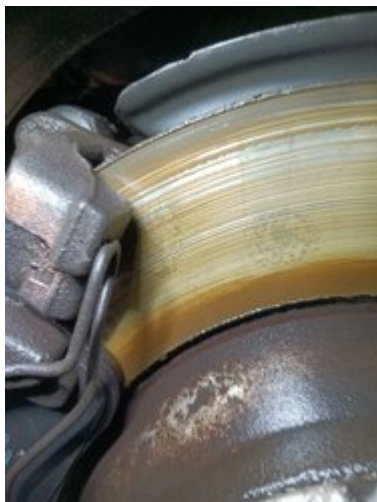
✓ **4. BREMZES:** Aizmugures Bremžu Disks (Abi)

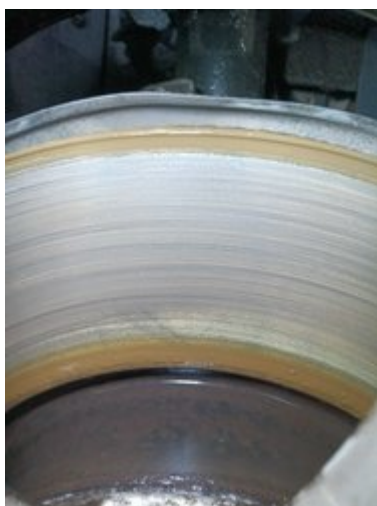
✓ **5. BREMZES:** Priekšējie Bremžu Diski Abi

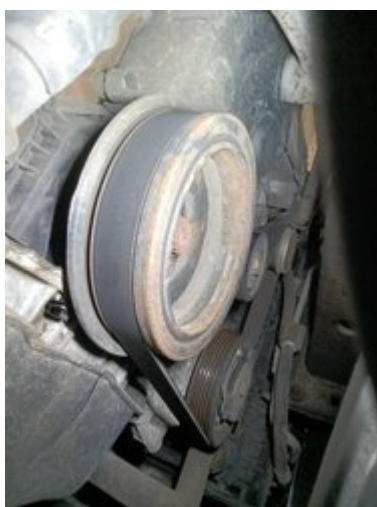
✓ **6. DZINĒJS:** Kloķvārpstas Skriemelis - Blīvētāja Skriemelis

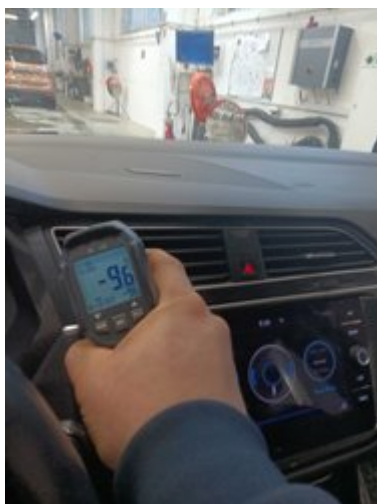
✓ **4. Gaisa Kondicionēšanas Mērījums**
