# Diagnosticas ziņojums par

## 2018 BMW 118 None

Nobraukums ziņojuma pabeigšanas datumā: 134 609 km

Pārbaudīts ar Longo Shared Service sertificētu diagnostiku: Mindaugas G., Arnas S.

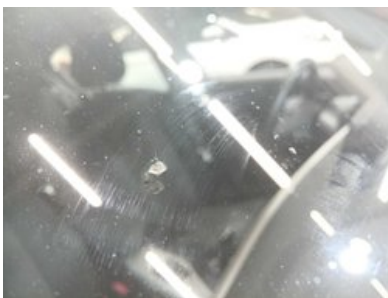
- ✓ **1. Priekšpuse:** Priekšējā stikla integritāte - Bez TA izslēdzošiem bojājumiem

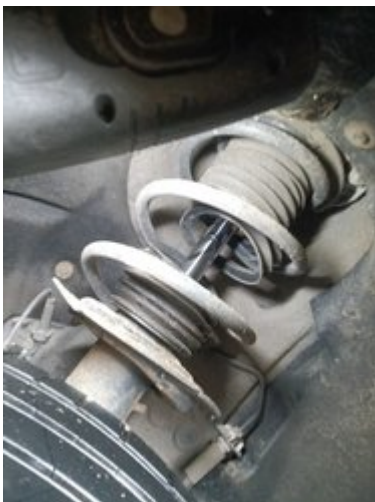
- ✓ **1. CITS:** Dzinēja Eļļas un Filtra Maiņa
- ✓ **2. BALSTIEKĀRTA:** Amortizatora statņa mezgls (abi)

- ✓ 1. Dzinēja Eļļas un Filtra Maiņa
- ✓ 2. Balstiekārtas Apakšējā Svira, Priekšējā
