# Diagnostikas ziņojums par 2021 FORD KUGA ST-Line X

Krāsa: Melna	CO <sub>2</sub> NEDC emisija: 128 g/km
Degvielas tips: Dīzelis	CO <sub>2</sub> WLTP emisija: 154 g/km
Virsbūves tips: Apvidus auto	Pilna transportlīdzekļa masa (GVW): 2245 kg
Durvju skaits: 5	Dzinēja tilpums: 2.00 l
Vietu skaits: 5	Cilindri: 4
Nobraukums: 210 854 km	Jauda: 140 kw
VIN kods: WF0FXXWPMFLT30219	Degvielas patēriņš: 4.80 l/100km
Pārnesumkārbā: Automātiskā	Riepu izmērs: 225/60 - 18"
Piedziņas tips: Pilnpiedziņa	Longo iekšējais ID: L818000

Longo veiktās visaptverošās diagnostikas laikā, 12 defekti bija konstatēti transportlīdzeklī.

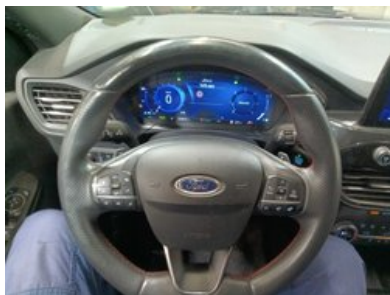
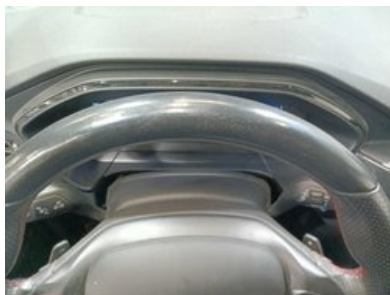
- ✔ **1. Priekšpuse:** Stūres rats - Stāvoklis

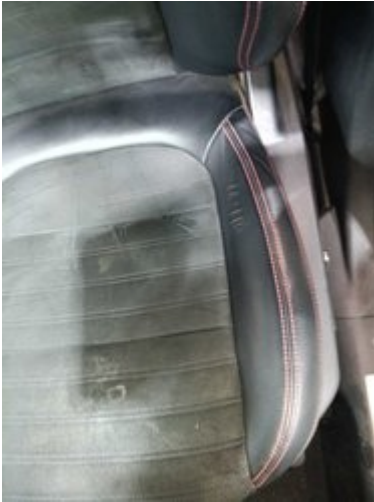
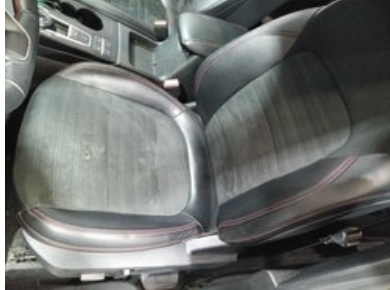
✓ **2. Sēdekļi:** Visi Sēdekļi - Stāvoklis

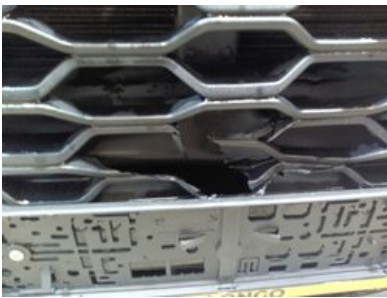
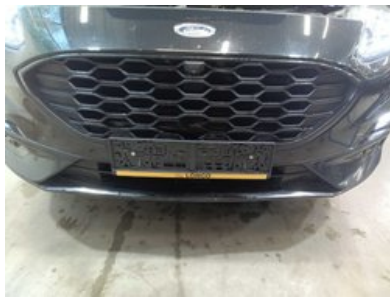
✓ **1. Priekšpuse:** Priekšējā Režģa - Stāvoklis

- ✓ 1. Nomainīt Bampera Režģus
- ✓ 2. Bezkrāsas ledobumu Labošana

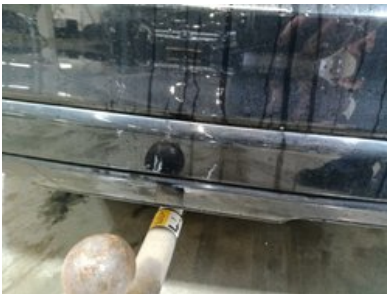
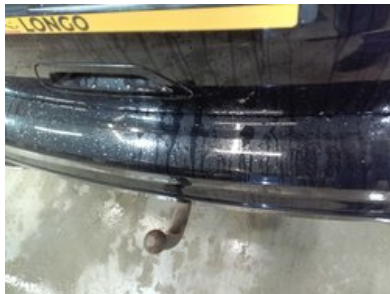
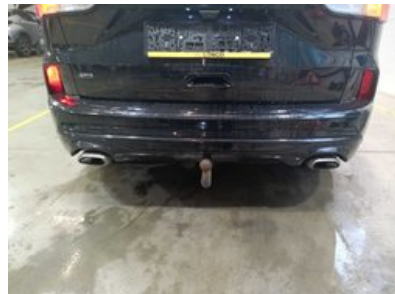
✓ **3. Aizmugure:** Aizmugurējais bamperis - Stāvoklis un izlīdzinājums

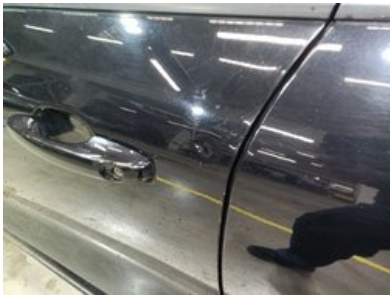
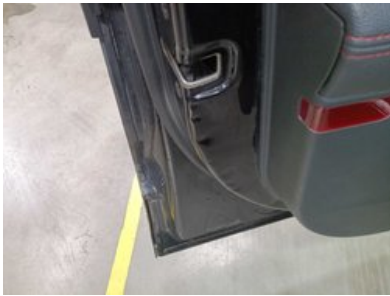
✓ **4. Sāns:** Kreisā un Labā Puse - Vizuālie Bojājumi un Skrāpējumi

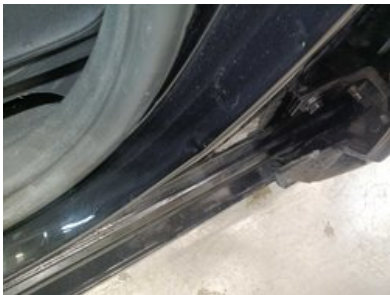
✓ **5. Sāns:** Kreisā un Labā Puse - Vizuālie Bojājumi un Skrāpējumi

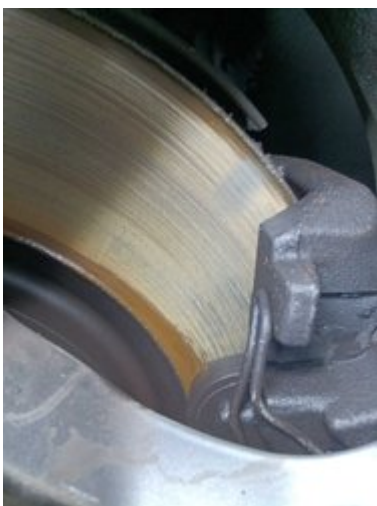
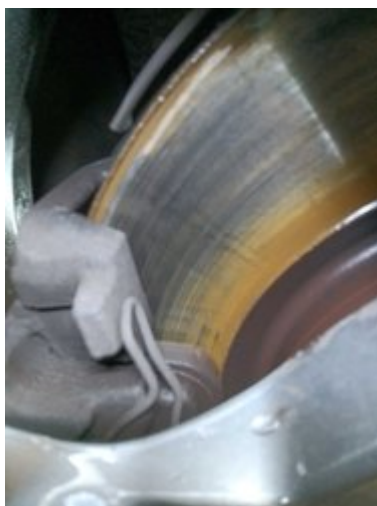
✓ **2. CITS:** Priekšējie Diski un Kluči

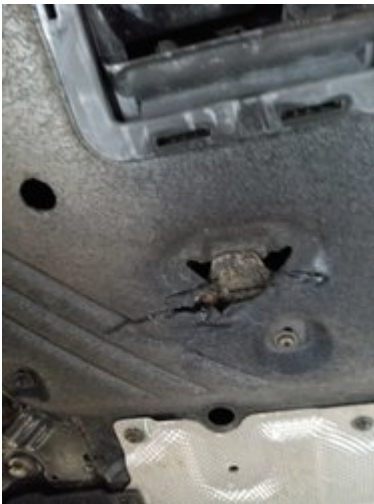
✔ **4. CITS:** Apakšējais Pārsegs

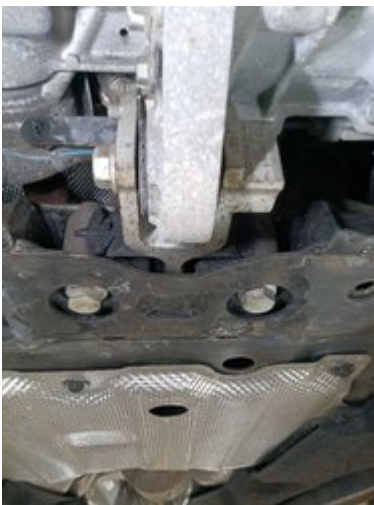
✔ **5. CITS:** Dzinēja Stiprinājums
