# Diagnosticas ziņojums par

## 2020 VOLVO V40 Polar+ Sport

# Diagnosticas ziņojums par 2020 VOLVO V40 Polar+ Sport

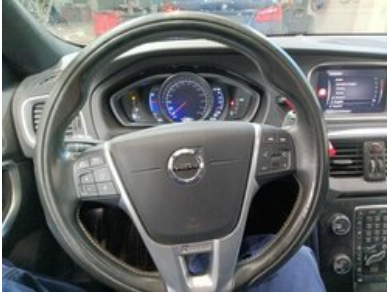
- ✓ **1. Priekšpuse:** Stūres rats - Stāvoklis

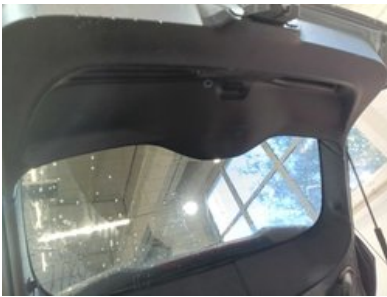
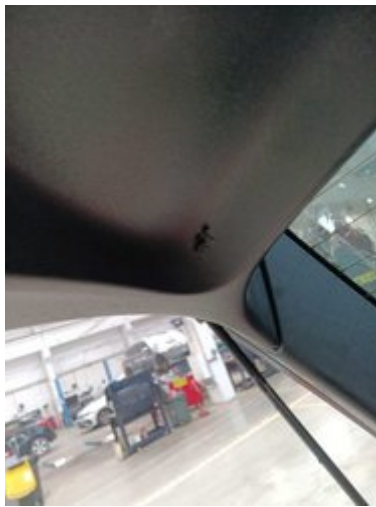
- ✓ **2. Iekšpuse:** Apdares detaļas - Stāvoklis

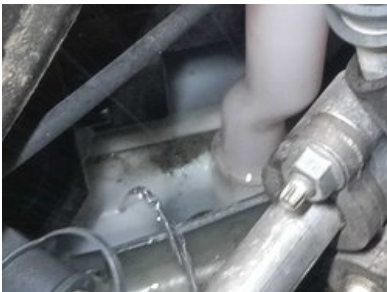
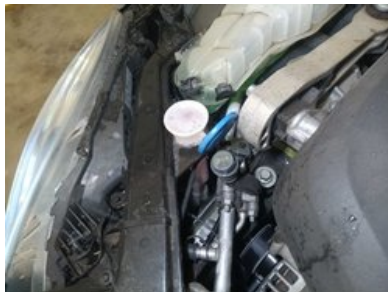
- ✓ **1. Priekšpuse:** Stiklu Mazgāšanas Šķidrums Līmenis (Ziemā Arī Ziemas Šķidrums)

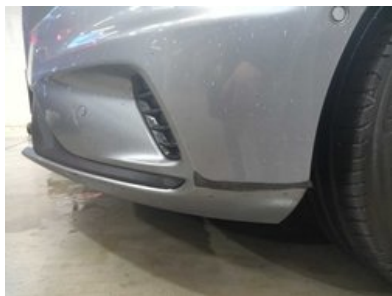
✓ **2. Priekšpuse:** Priekšējais Bamperu - Stāvoklis un Izlīdzinājums

- ✓ 1. Krāsot Priekšējo Bamperi

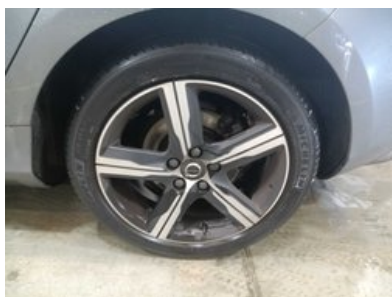
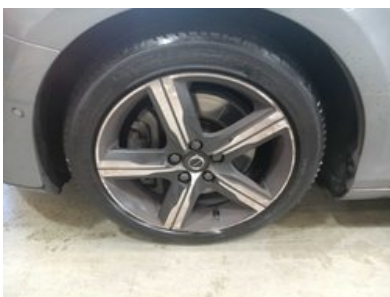
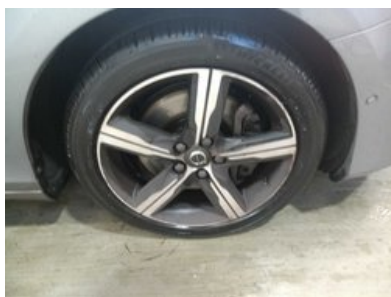
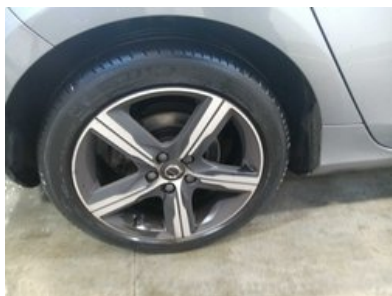
✓ **3. Sāns:** Riteņi - Stāvoklis

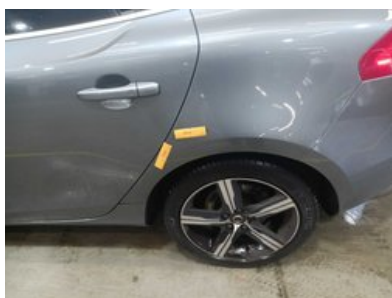
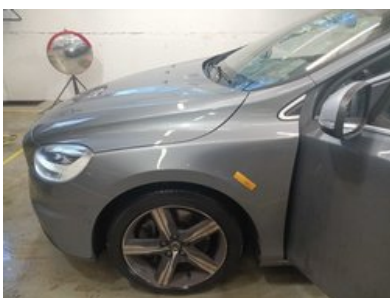
✓ **4. Sāns:** Kreisā un Labā Puse - Vizuālie Bojājumi un Skrāpējumi

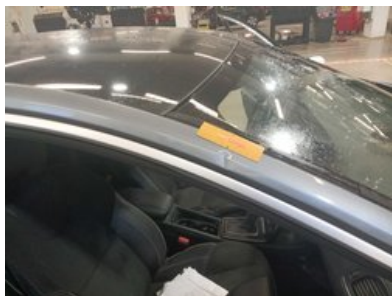
✓ **5. Sāns:** Kreisā un Labā Puse - Vizuālie Bojājumi un Skrāpējumi

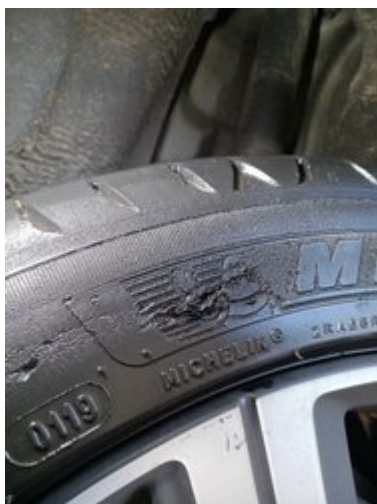
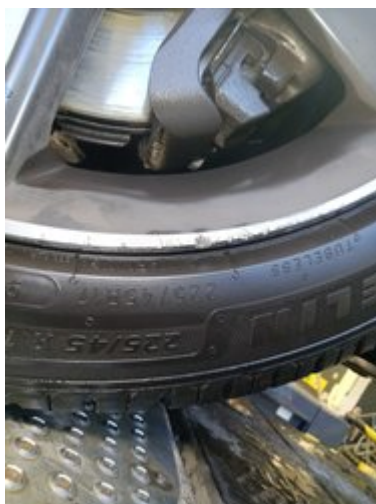
✓ **2. CITS:** Nomainīt Riepas

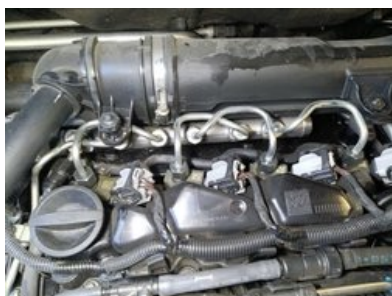
✓ **3. DZINĒJS:** Kļokvārpstas Vārstu Vāks un Blīve

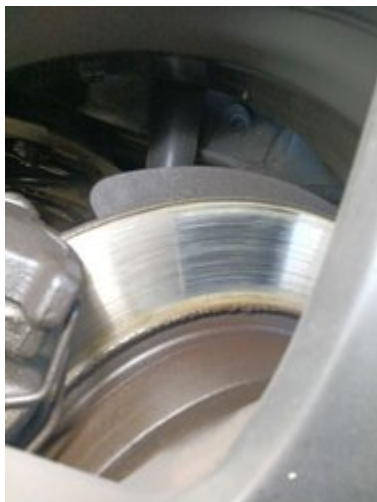
#### ✓ 4. BREMZES: Aizmugures Bremžu Disks (Abi) ar Klučiem
