# Diagnosticas ziņojums par

## 2022 HYUNDAI TUCSON Comfort

### Diagnosticas informācija

### Diagnosticā konstatēto defektu kopsavilkums

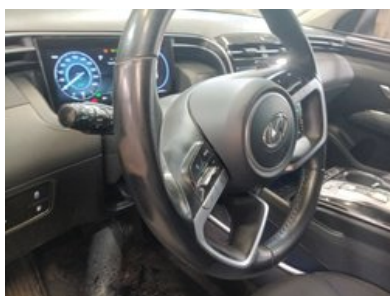
- ✔ **1. Priekšpuse:** Stūres rats - Stāvoklis

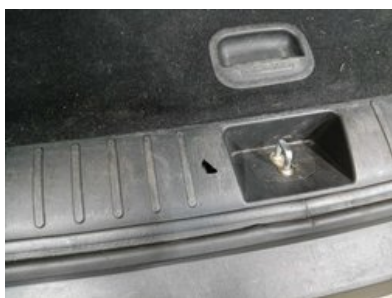
✓ **4. Iekšpuse:** Apdares detaļas - Stāvoklis

- ✓ 1. Nomainīt Bagāžnieka Iekšējo Plastmasu

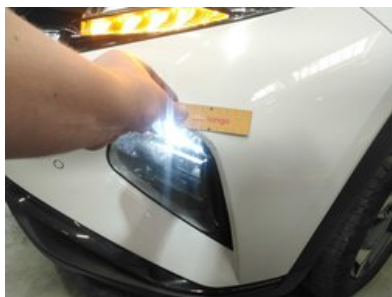
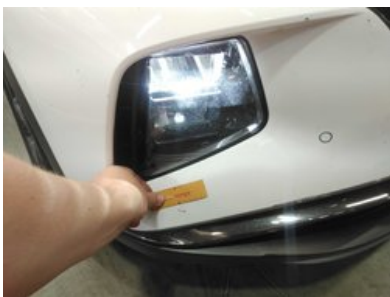
✓ **1. Priekšpuse:** Priekšējais Bamperu - Stāvoklis un Izlīdzinājums

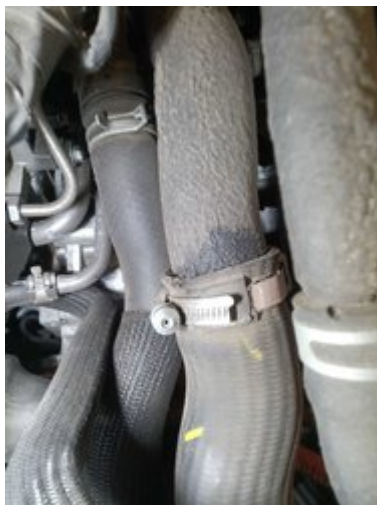
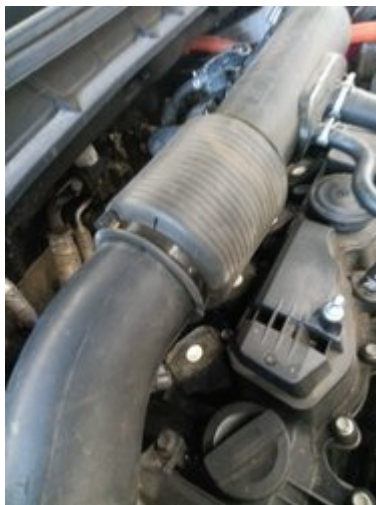
### ✓ 1. DZINĒJS: Caurule

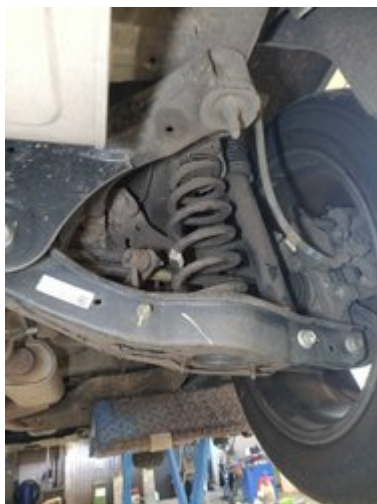
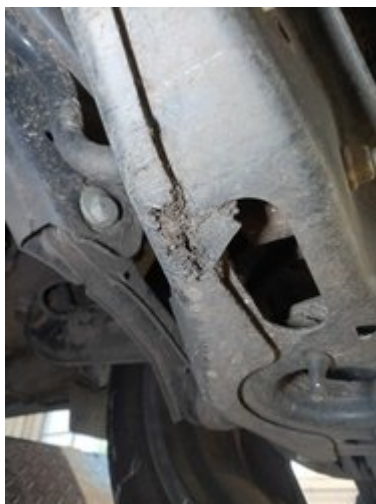
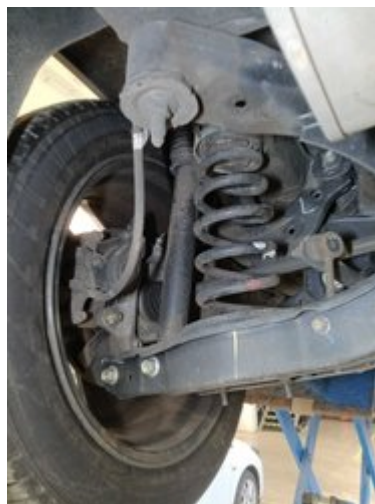
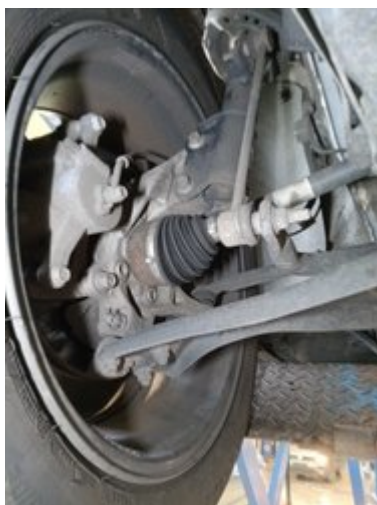
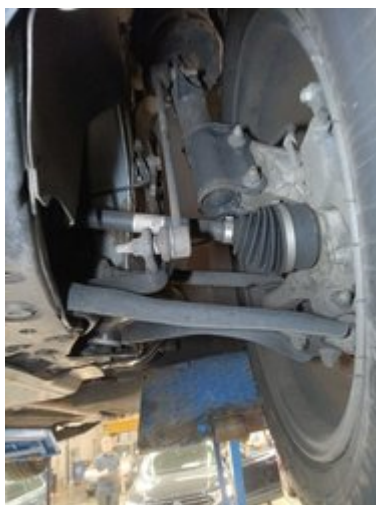
### ✓ 2. BALSTIEKĀRTA: Balstiekārtas stāvoklis

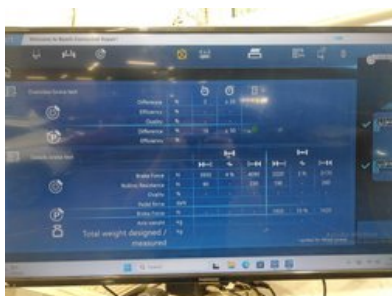
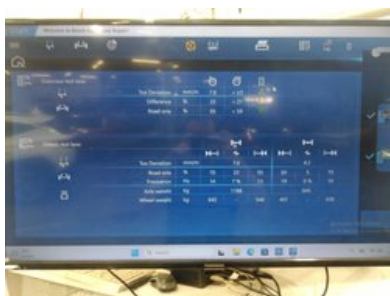
#### ✓ 1. Bremžu Testa Līnijas Rezultāti

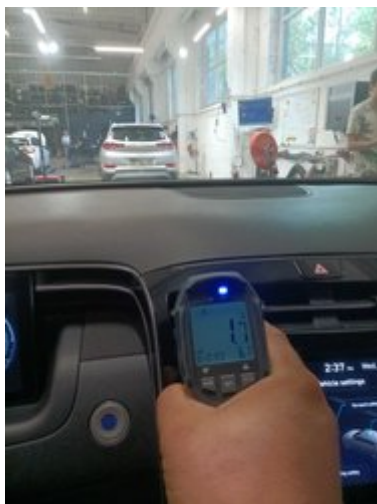
## ✓ 3. Gaisa Kondicionēšanas Mērījums
