# Diagnosticas ziņojums par

## 2020 OPEL GRANDLAND X Innovation

### Diagnosticas informācija

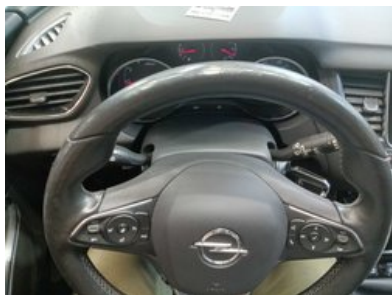
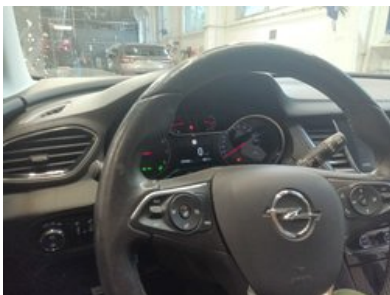
- ✓ **1. Priekšpuse:** Stūres rats - Stāvoklis

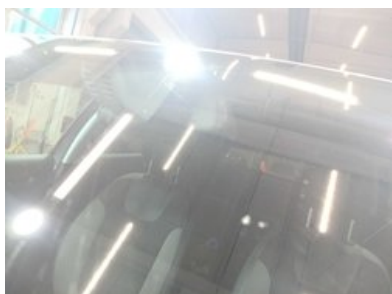
- ✓ **1. Priekšpuse:** Priekšējā stikla integritāte - Bez TA izslēdzošiem bojājumiem

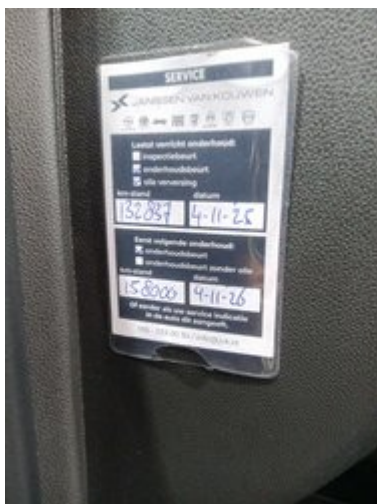
- ✓ **1. CITS:** Dzinēja Eļļas un Filtra Maiņa

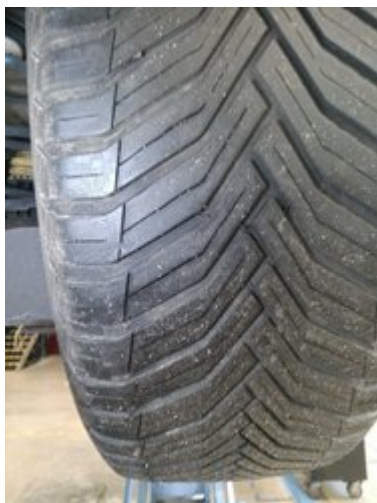
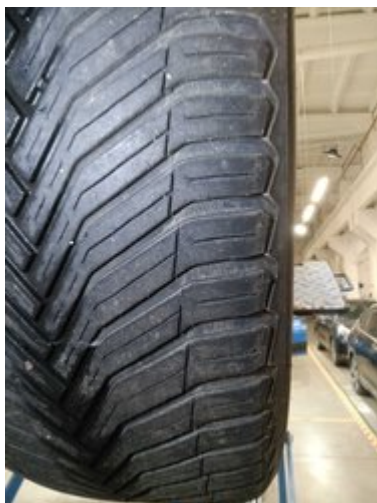
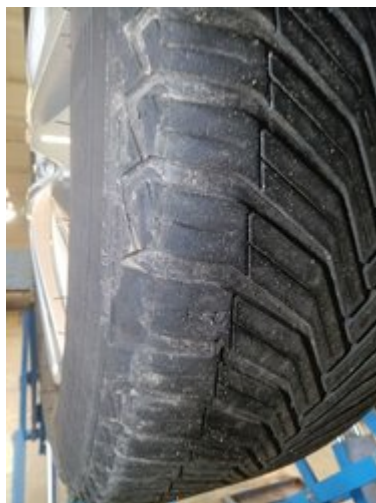
✓ **2. CITS:** Nomainīt Riepas

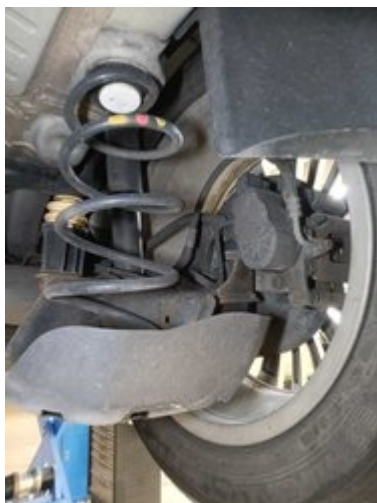
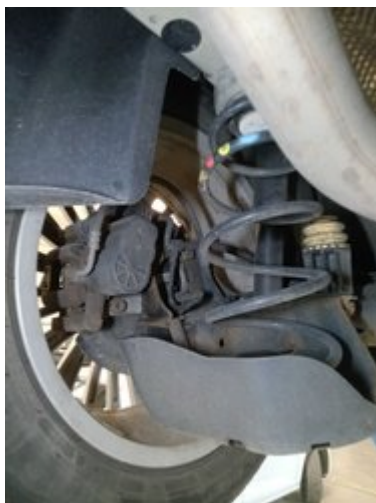
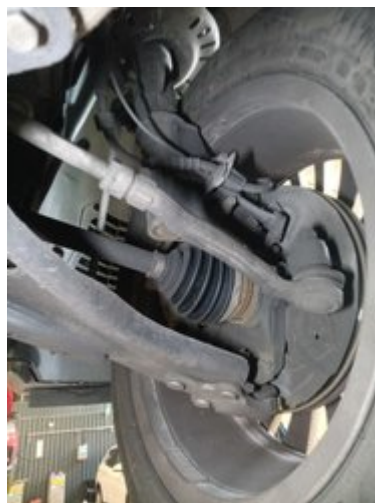
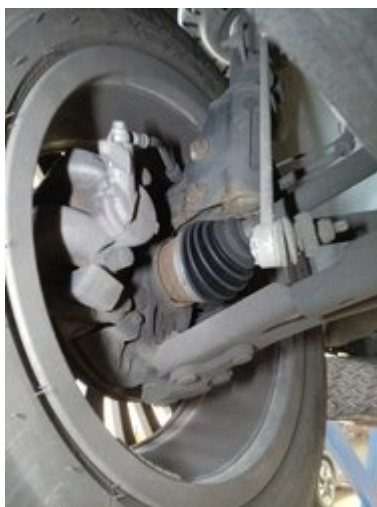
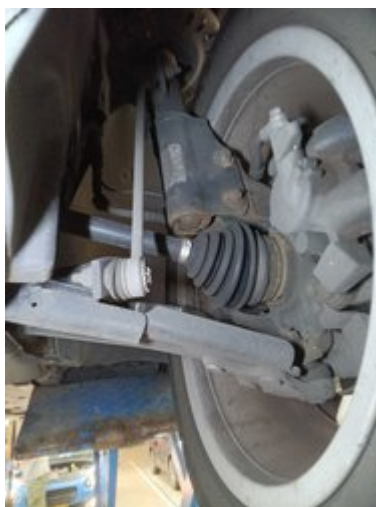
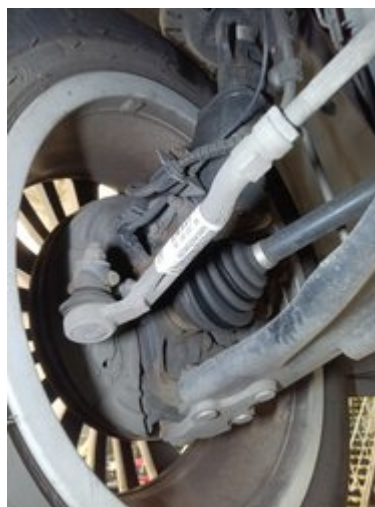
✓ **4. BALSTIEKĀRTA:** Balstiekārtas stāvoklis

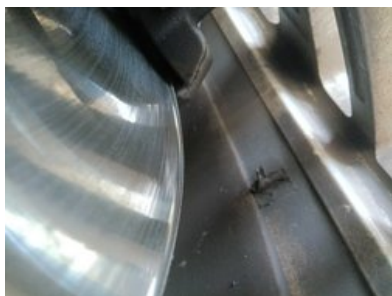
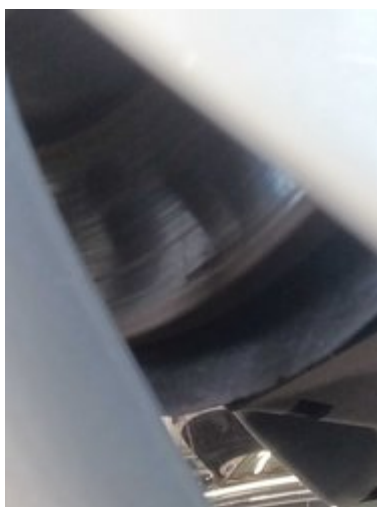
✓ **5. BREMZES:** Bremžu Stāvoklis
