# Diagnosticas ziņojums par

## 2018 OPEL ZAFIRA TOURER Business Execu

### Diagnosticas informācija

### Diagnosticā konstatēto defektu kopsavilkums

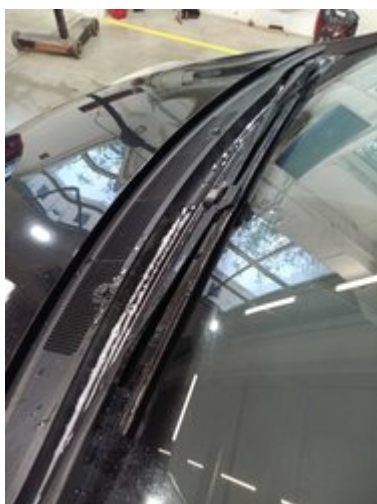
- ✓ **1. Priekšpuse:** Logu Slotiņu Gumija un Rokturis (Priekšā un Aizmugurē) - Stāvoklis

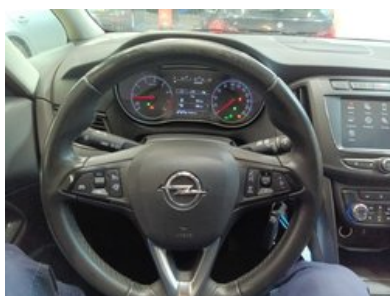
- ✓ **2. Priekšpuse:** Stūres rats - Stāvoklis

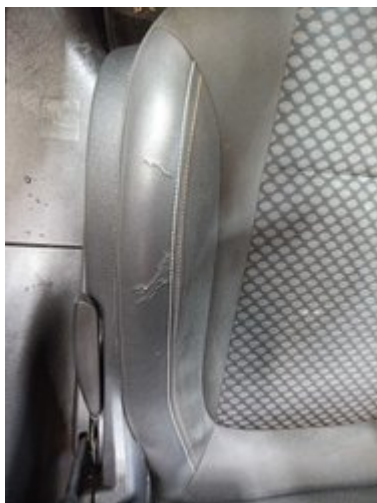
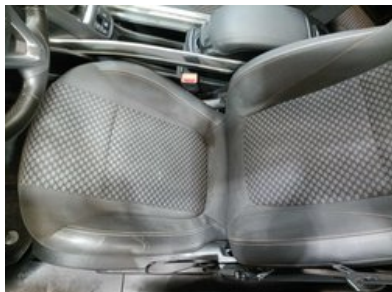
✓ **3. Sēdekļi:** Visi Sēdekļi - Stāvoklis

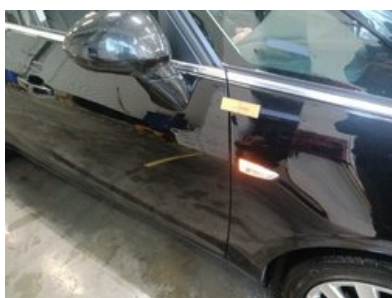
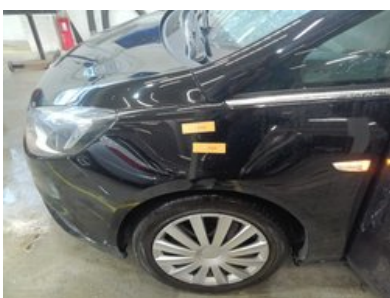
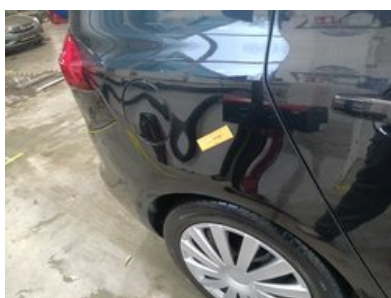
✓ **1. Sāns:** Kreisā un Labā Puse - Vizuālie Bojājumi un Skrāpējumi

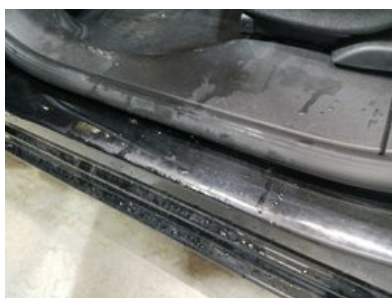
✓ **2. Sāns:** Kreisā un Labā Puse - Vizuālie Bojājumi un Skrāpējumi

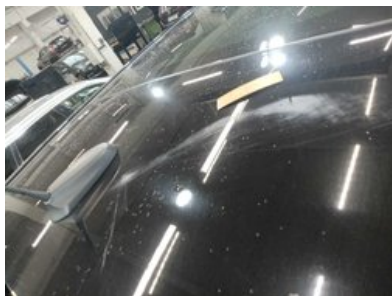
✓ **3. Cits:** Papildu Pulēšanas Darbi

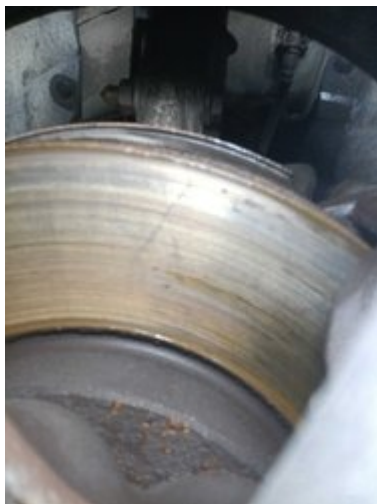
✓ **2. BREMZES:** Priekšējie Bremžu Diski Abi

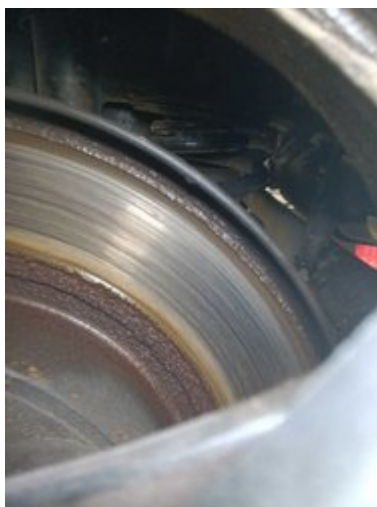
✓ **3. BREMZES:** Aizmugures Bremžu Diski (Abi)

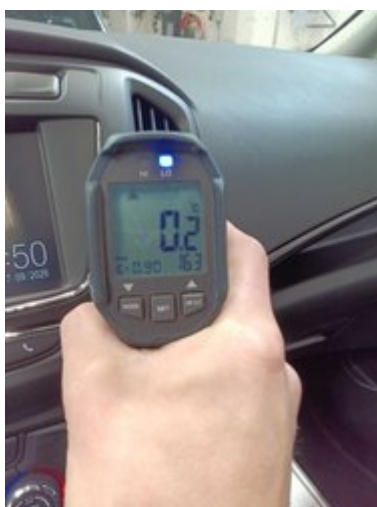
## ✓ 2. Gaisa Kondicionēšanas Mērījums
