# Diagnostikas ziņojums par

## 2020 VOLKSWAGEN TIGUAN ALLSPACE Comfortline

# Diagnosticas ziņojums par

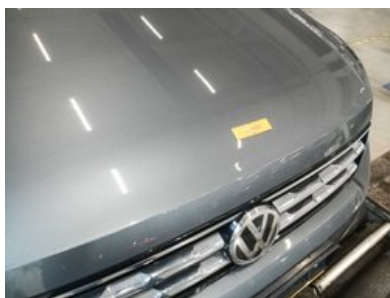
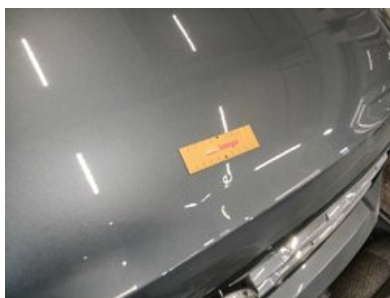
- ✓ **2. Priekšpuse:** Pārsegs - Vizuālie Bojājumi

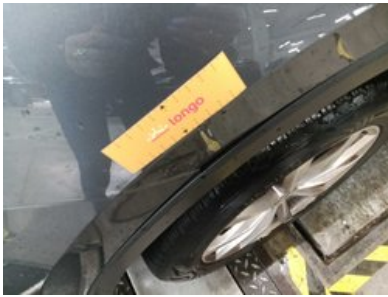
✓ **3. Sāns:** Kreisā un Labā Puse - Vizuālie Bojājumi un Skrāpējumi

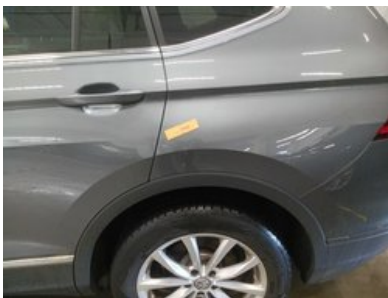
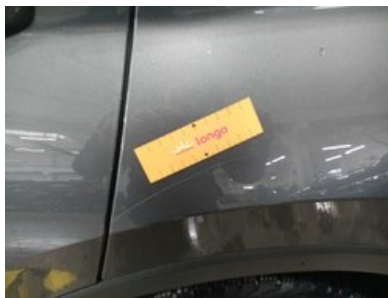
✓ **4. Sāns:** Kreisā un Labā Puse - Vizuālie Bojājumi un Skrāpējumi

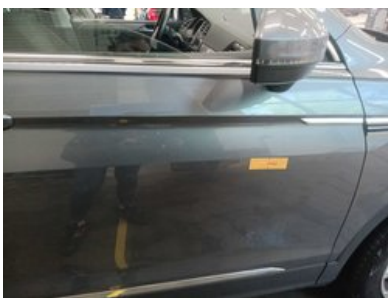
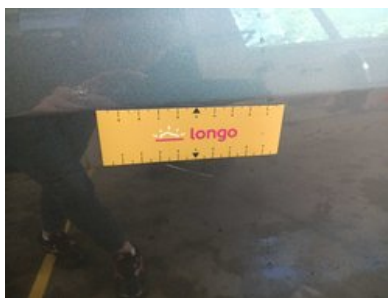
✓ **5. Sāns:** Kreisā un Labā Puse - Vizuālie Bojājumi un Skrāpējumi
