# Diagnosticas ziņojums par

## 2017 TOYOTA RAV 4 Active Plus

### Diagnosticas informācija

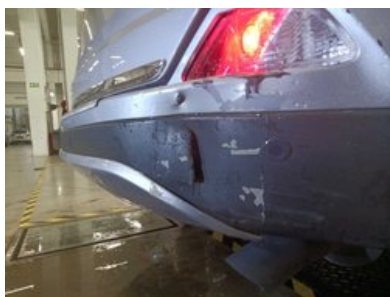
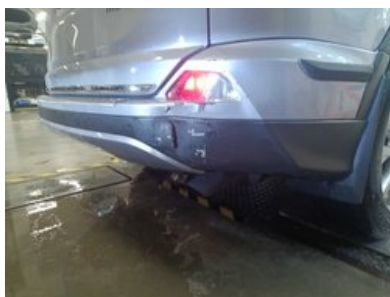
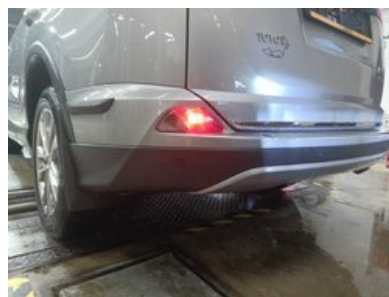
- ✓ **1. Aizmugure:** Aizmugurējais bamperis - Stāvoklis un izlīdzinājums

- ✓ 1. Krāsot Aizmugures Bamber
- ✓ 2. Nomainīt Aizmugurējā Bamera Lūpu
- ✓ 3. Remontēt Aizmugurējos Lukturus (Krāsošana)

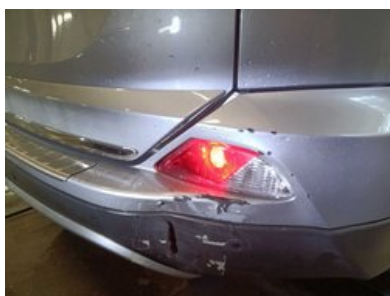
- ✓ **2. Aizmugure:** Aizmugurējais bamperis - Stāvoklis un izlīdzinājums

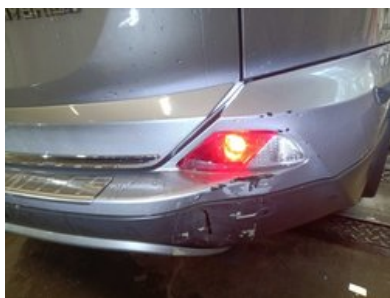
- ✓ **3. Apgaismojums:** Aizmugurējie lukturi (Bremzes, miglas, pagriezienu rādītāji) - Pamata darbība, bojājumi un krāsa

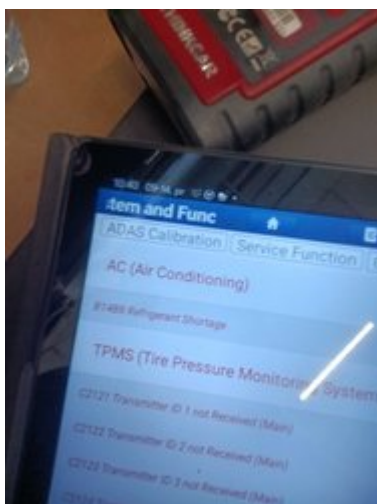
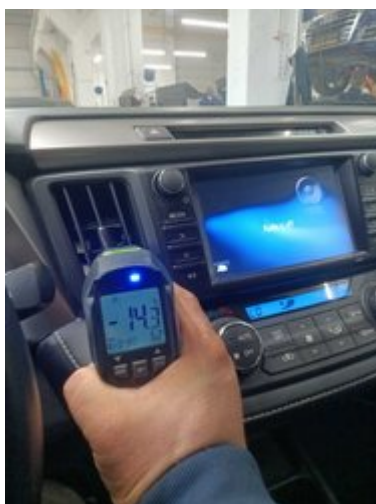
- ✓ **1. GAISA KONDICIONĒŠANA UN APSILDES SISTĒMA:** Sistēmas Evakuācija/Uzpilde

- ✓ 1. Sistēmas Evakuācija/Uzpildīšana
- ✓ 2. Dzinēja Eļļas un Filtra Maiņa
