# Diagnosticas ziņojums par

## 2021 OPEL GRANDLAND X Ultimate

# Diagnosticas ziņojums par 2021 OPEL GRANDLAND X Ultimate

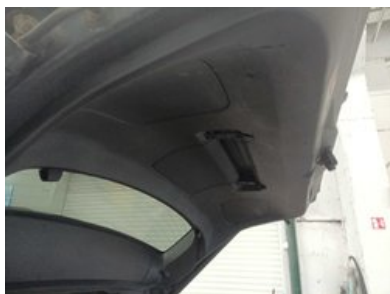
✓ **3. Iekšpuse:** Apdares detaļas - Stāvoklis

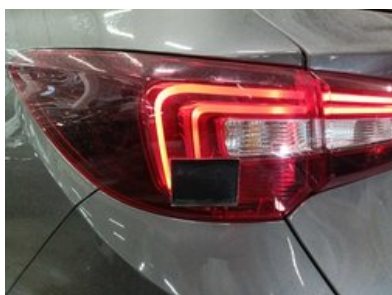
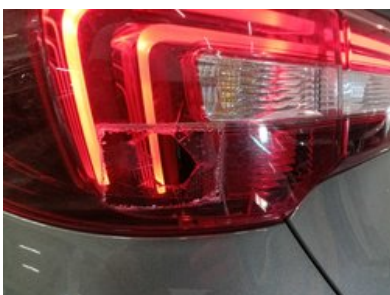
### ✓ 2. Apgaismojums: Aizmugurējie lukturi (Bremzes, miglas, pagriezienu rādītāji) - Pamata darbība, bojājumi un krāsa

- ✓ 1. Krāsot Stūres Ratu
- ✓ 2. Nomainīt Aizmugures Lukturus
