Diagnostikas ziņojums par 2019 VOLVO XC60 Momentum

Pārbaudīts ar Longo Shared Service sertificētu diagnostiku: Arnas S., Mindaugas G.

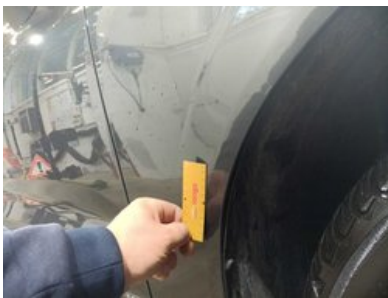
✓ **3. Sāns:** Kreisā un Labā Puse - Vizuālie Bojājumi un Skrāpējumi

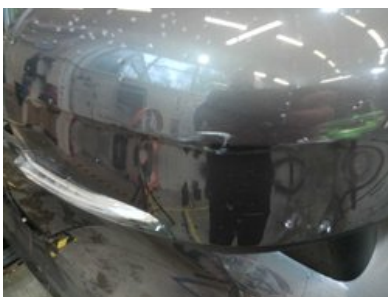
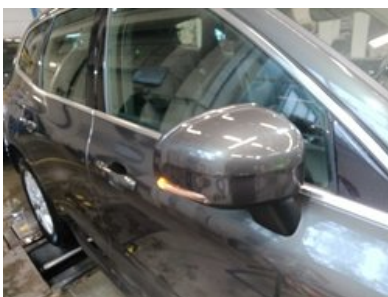
✓ **4. Sāns:** Ārējie Spoguļi - Spoguļa Integritāte un Stiprinājums Automašīnā

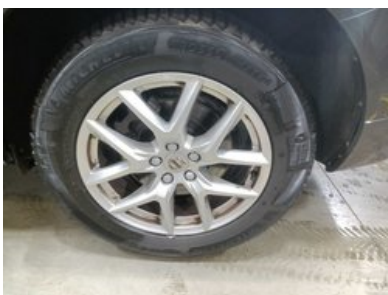
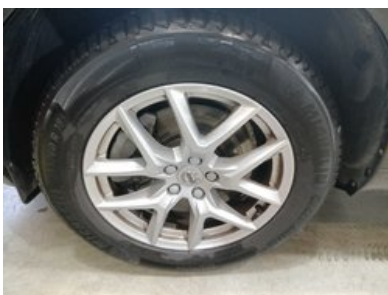
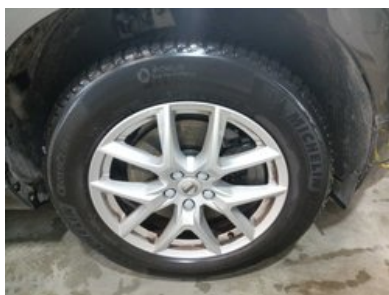
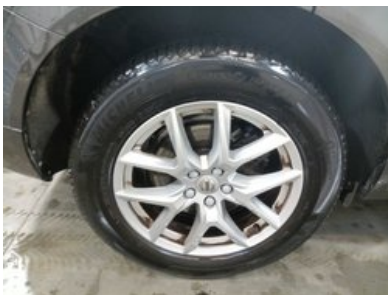
✓ **5. Sāns:** Riteņi - Stāvoklis

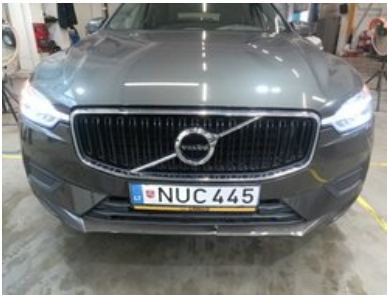
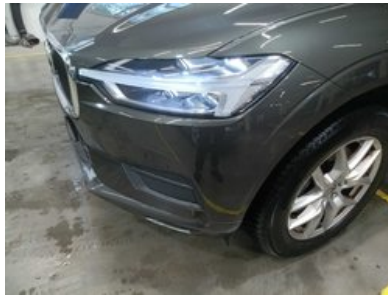
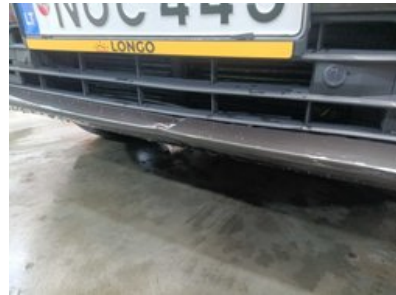
✔ **6. Priekšpuse:** Priekšējais Bamperu - Stāvoklis un Izlīdzinājums

- ✓ 1. Krāsot Priekšējo Bampери

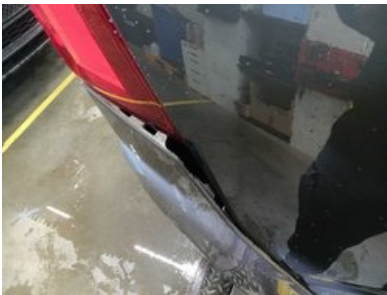
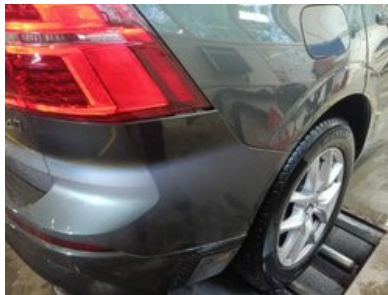
✔ **7. Aizmugure:** Aizmugurējais bamperis - Stāvoklis un izlīdzinājums

- ✓ 1. Aizmugurējā Бампера Stūra Remonts
- ✓ 2. Ūdens Багажникā
- ✓ 3. Remonts Logu Mazgātāja Mehānismam
